# KULTURMINNER OG KULTURMILJØER I SOKNDAL

# KOMMUNEDELPLAN FOR KULTURMINNER OG KULTURMILJØER I SOKNDAL KOMMUNE 2015 - 2025

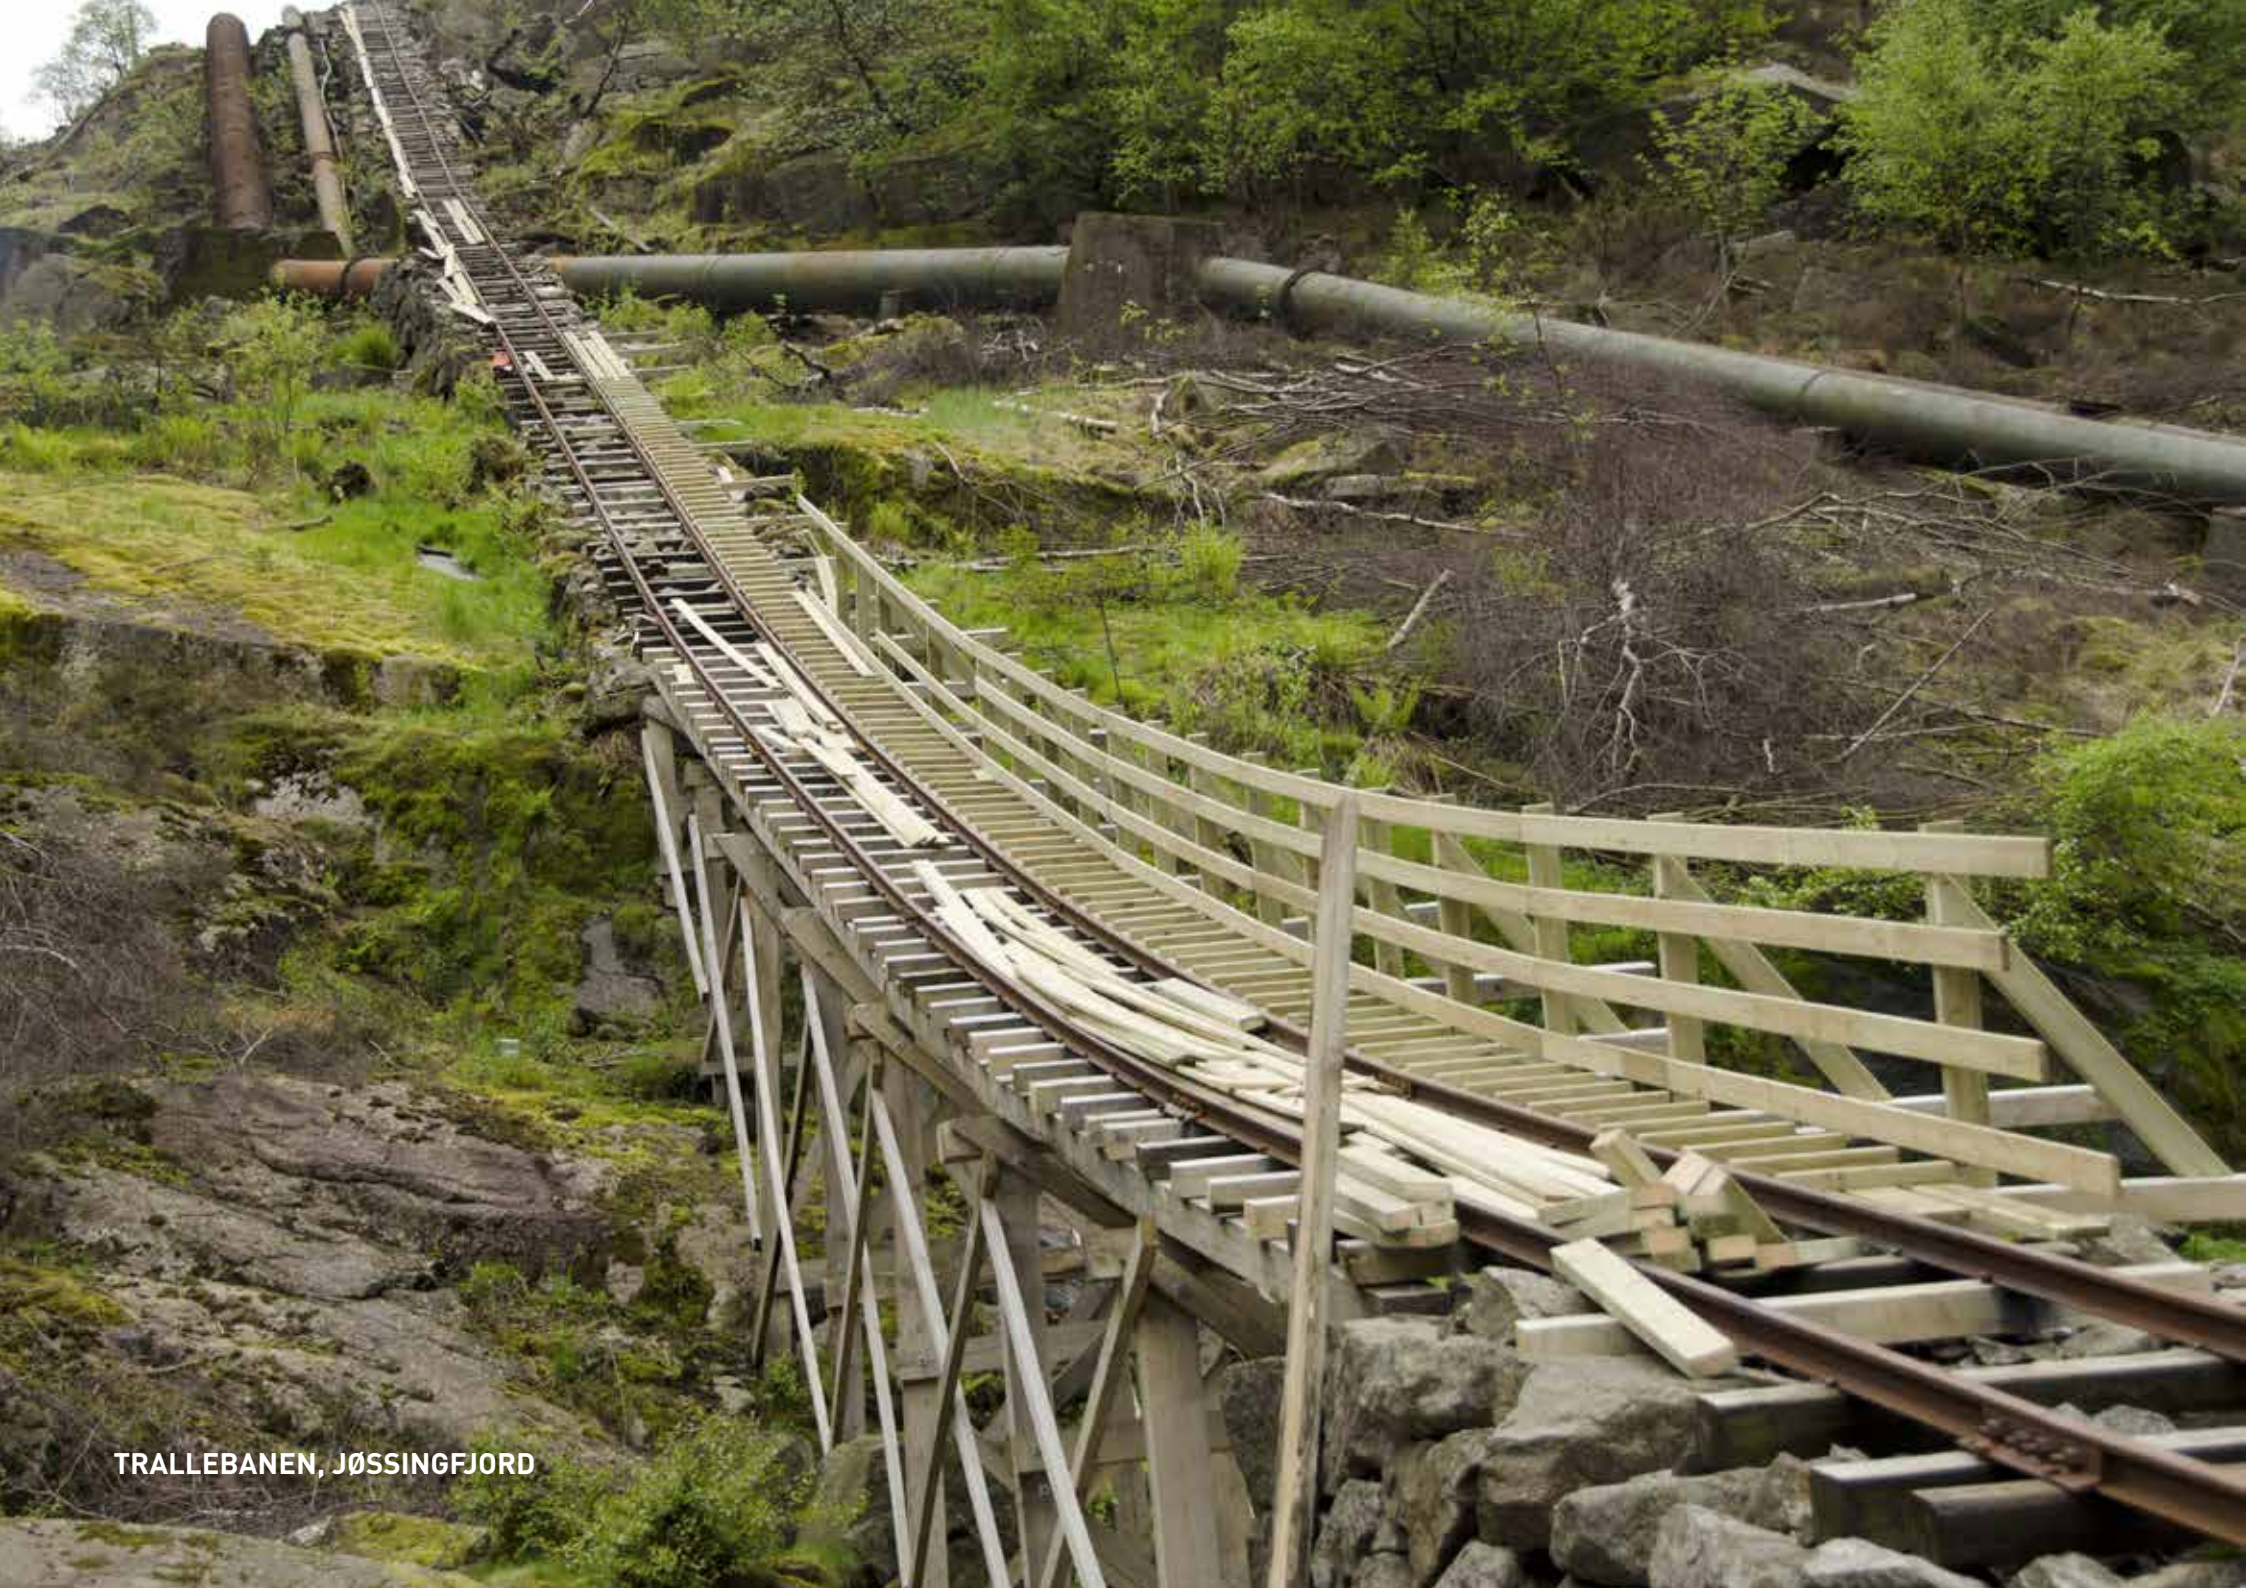
TRALLEBANEN, JØSSINGFJORD

Trallebanen ble trolig bygget mellom 1915 – 1918 ved etableringen av Øvre Hellingen Kraftstasjon. Dette prosjektet har vært et samarbeid mellom Titania, Dalane Folke-museum og Sokndal kommune v/prosjekt Jøssingfjord Vitenmuseum. Med bevilgning fra Norsk kulturminnefond, Sparebankstiftelsen SR-Bank og Gjensidigefond var det mulig å få realisert oppstart av restaureringen. Norsk kulturminnefond bevilget til oppstart av trallebane, spelhus og rørgater i 2011. I 2012 begynte lokal tømmer å hogge og lagre eik til brufundamenter og sviller. Våren 2013 startet frivillige å felle trær, det har vært over 30 personer involvert i dugnadsarbeidet. Over 500 timer med dugnad har blitt lagt ned. På den lengste bruven var hele reisverket av tre og alt måtte skiftes ut. Av litt over 500 sviller har det blitt skiftet ut 180. Hele gangstien og rekkverk måtte erstattes med nytt material. Arbeidet er utført etter antikvariske prinsipper. Det har oppstått en stor entusiasme for stedet og spesielt har trallebanen vekket større interesse for å ta vare på gammelt håndverk. Toppturen Fladen, som går langs trallebanen, åpnet i juli 2014 og på fire måneder har over 4.000 gått turen.

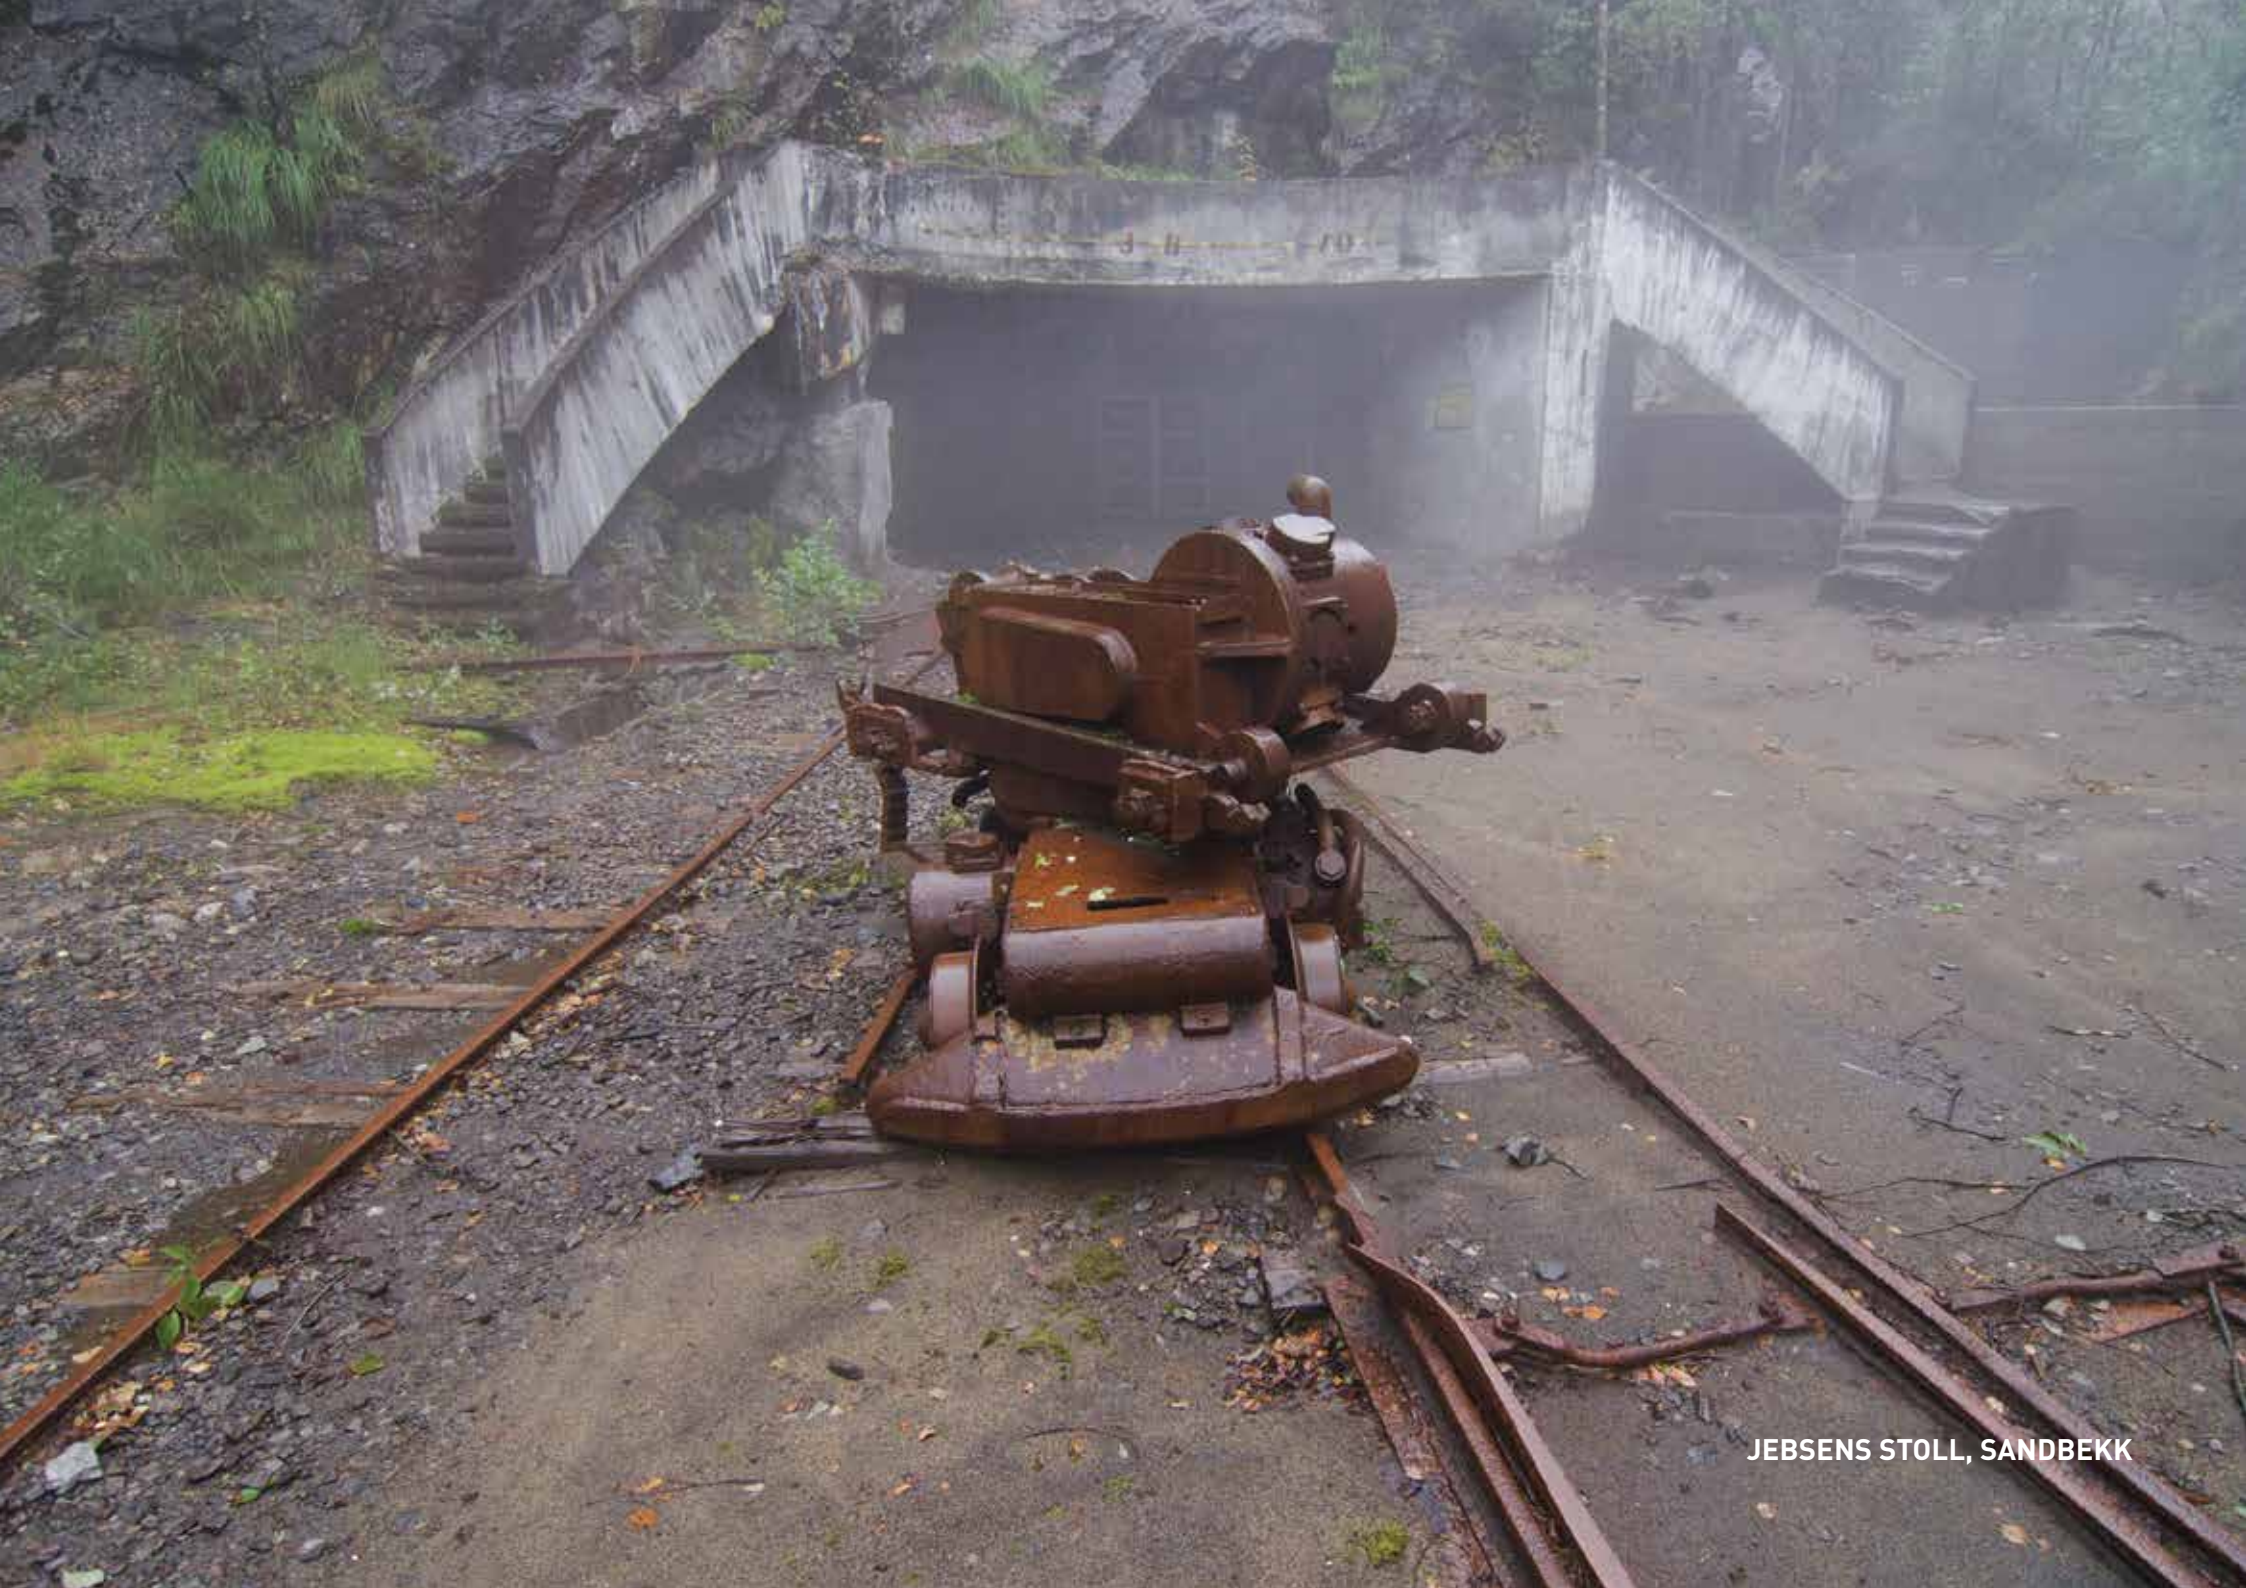
JEBSENS STOLL, SANDBEKK

1. Gruveplan - (knuserplanet) - omfatter området mellom inngangspartiet til hovedfordrestollen til Storgangen - Dr. Gustav Jepsens Stoll- og vestre del av grovknuseren.
2. Dr. Jepsens stoll - inngangspartiet for Jepsens Stoll, en konstruksjon i betong med overbygd trappeavsats over inngangen, (i forfall).

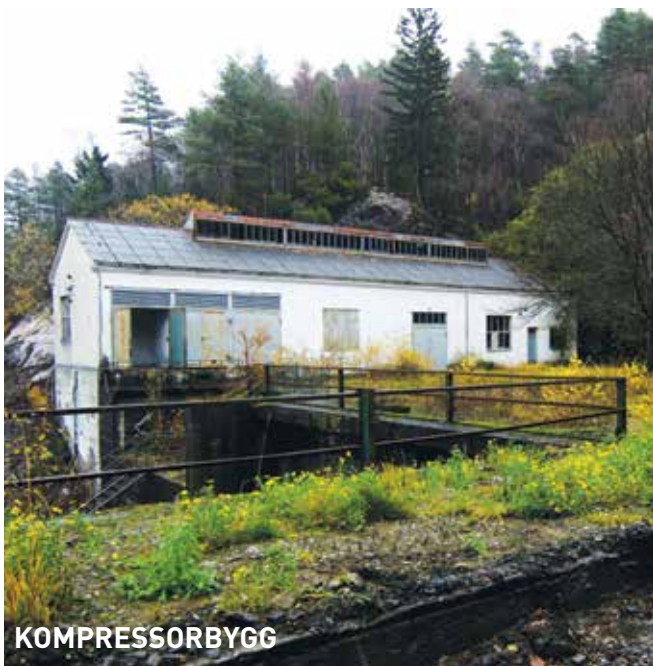
KOMPRESSORBYGG

3. Tuntre - plantet i frigjøringsdagene i 1945.
4. Kompressorbygg - beliggenhet på nordre kant av gruveplan.
5. Ladestasjon/Lokstall - beliggenhet på gruveplan til høyre for stollinngang.
6. Taubanemast - i stål - ilmenitttaubanen Sandbekk - Jøssingfjord.
7. Taubanemast - i tre - sandtaubanen for deponering av avgangsmasse i Kjerdal.
8. Endestasjonen for taubanen - Sandbekk - Jøssingfjord.
9. Steindemning i Linborgvatn. Regulering av Årrestadvassdraget som driftsvann for produksjonen på Sandbekk.
10. Tomannsboliger i Bøbakkan, "De grønne husene". Bygd 1950 som familieboliger for funksjonærer ved Titania.
11. Bømessa, bygd 1952. Tegnet av arkitektene Thv. og Henning Astrup. Møbler tegnet av interiørarkitekt Bjørn lancke for Bømessa.

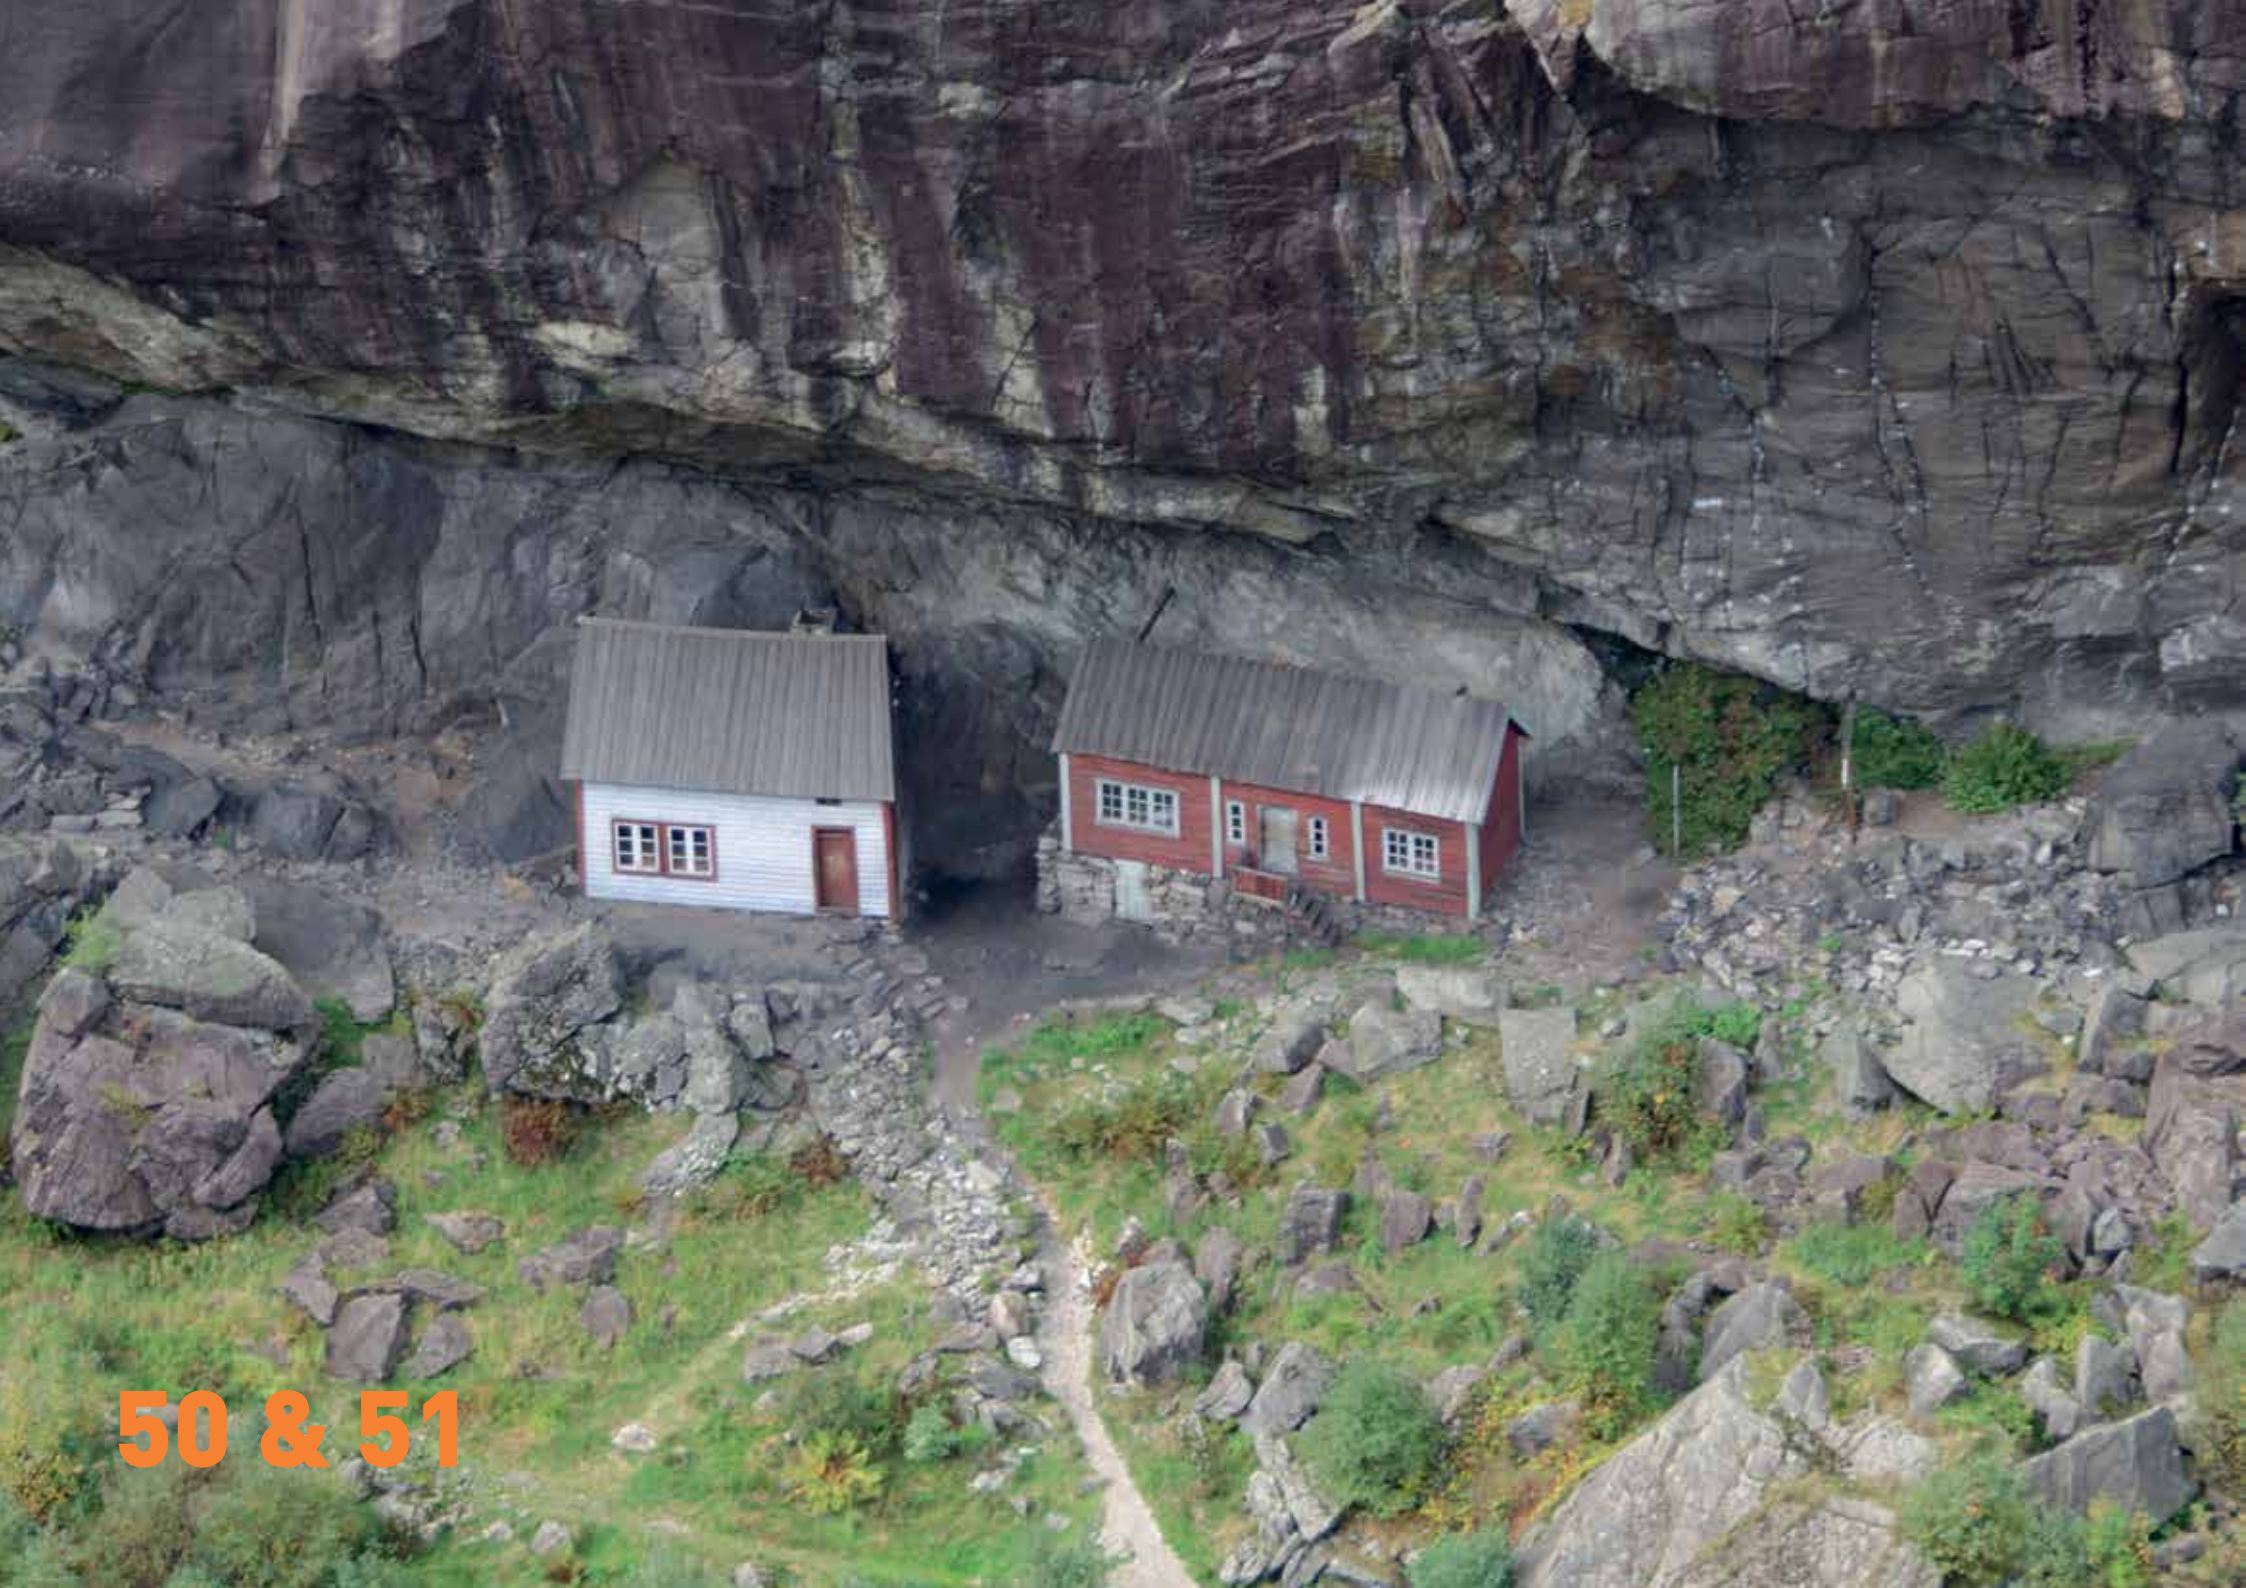
50 & 51

**50.** Bolighus Hellenen, gnr. 46/5, obj. 1111/111/001. Usikkert byggeår, men bygningen er antatt å være fra midten av 1700-tallet. Laftet stue, bindingsverk i kjøkken og gang. Underbygning i tørrmur. Taket er tekket med trebord. Autentisk.

**51.** Bolighus Hellenen, gnr. 46/5, obj. 1111/111/002. Sannsynligvis bygget tidlig 1800-tall. Stue i laft. Kjøkken og gang er panelt slik at konstruksjonen ikke er synlig, men det antas å være bindingsverk. Underbygning i tørrmur. Taket er tekket med trebord. Autentisk.

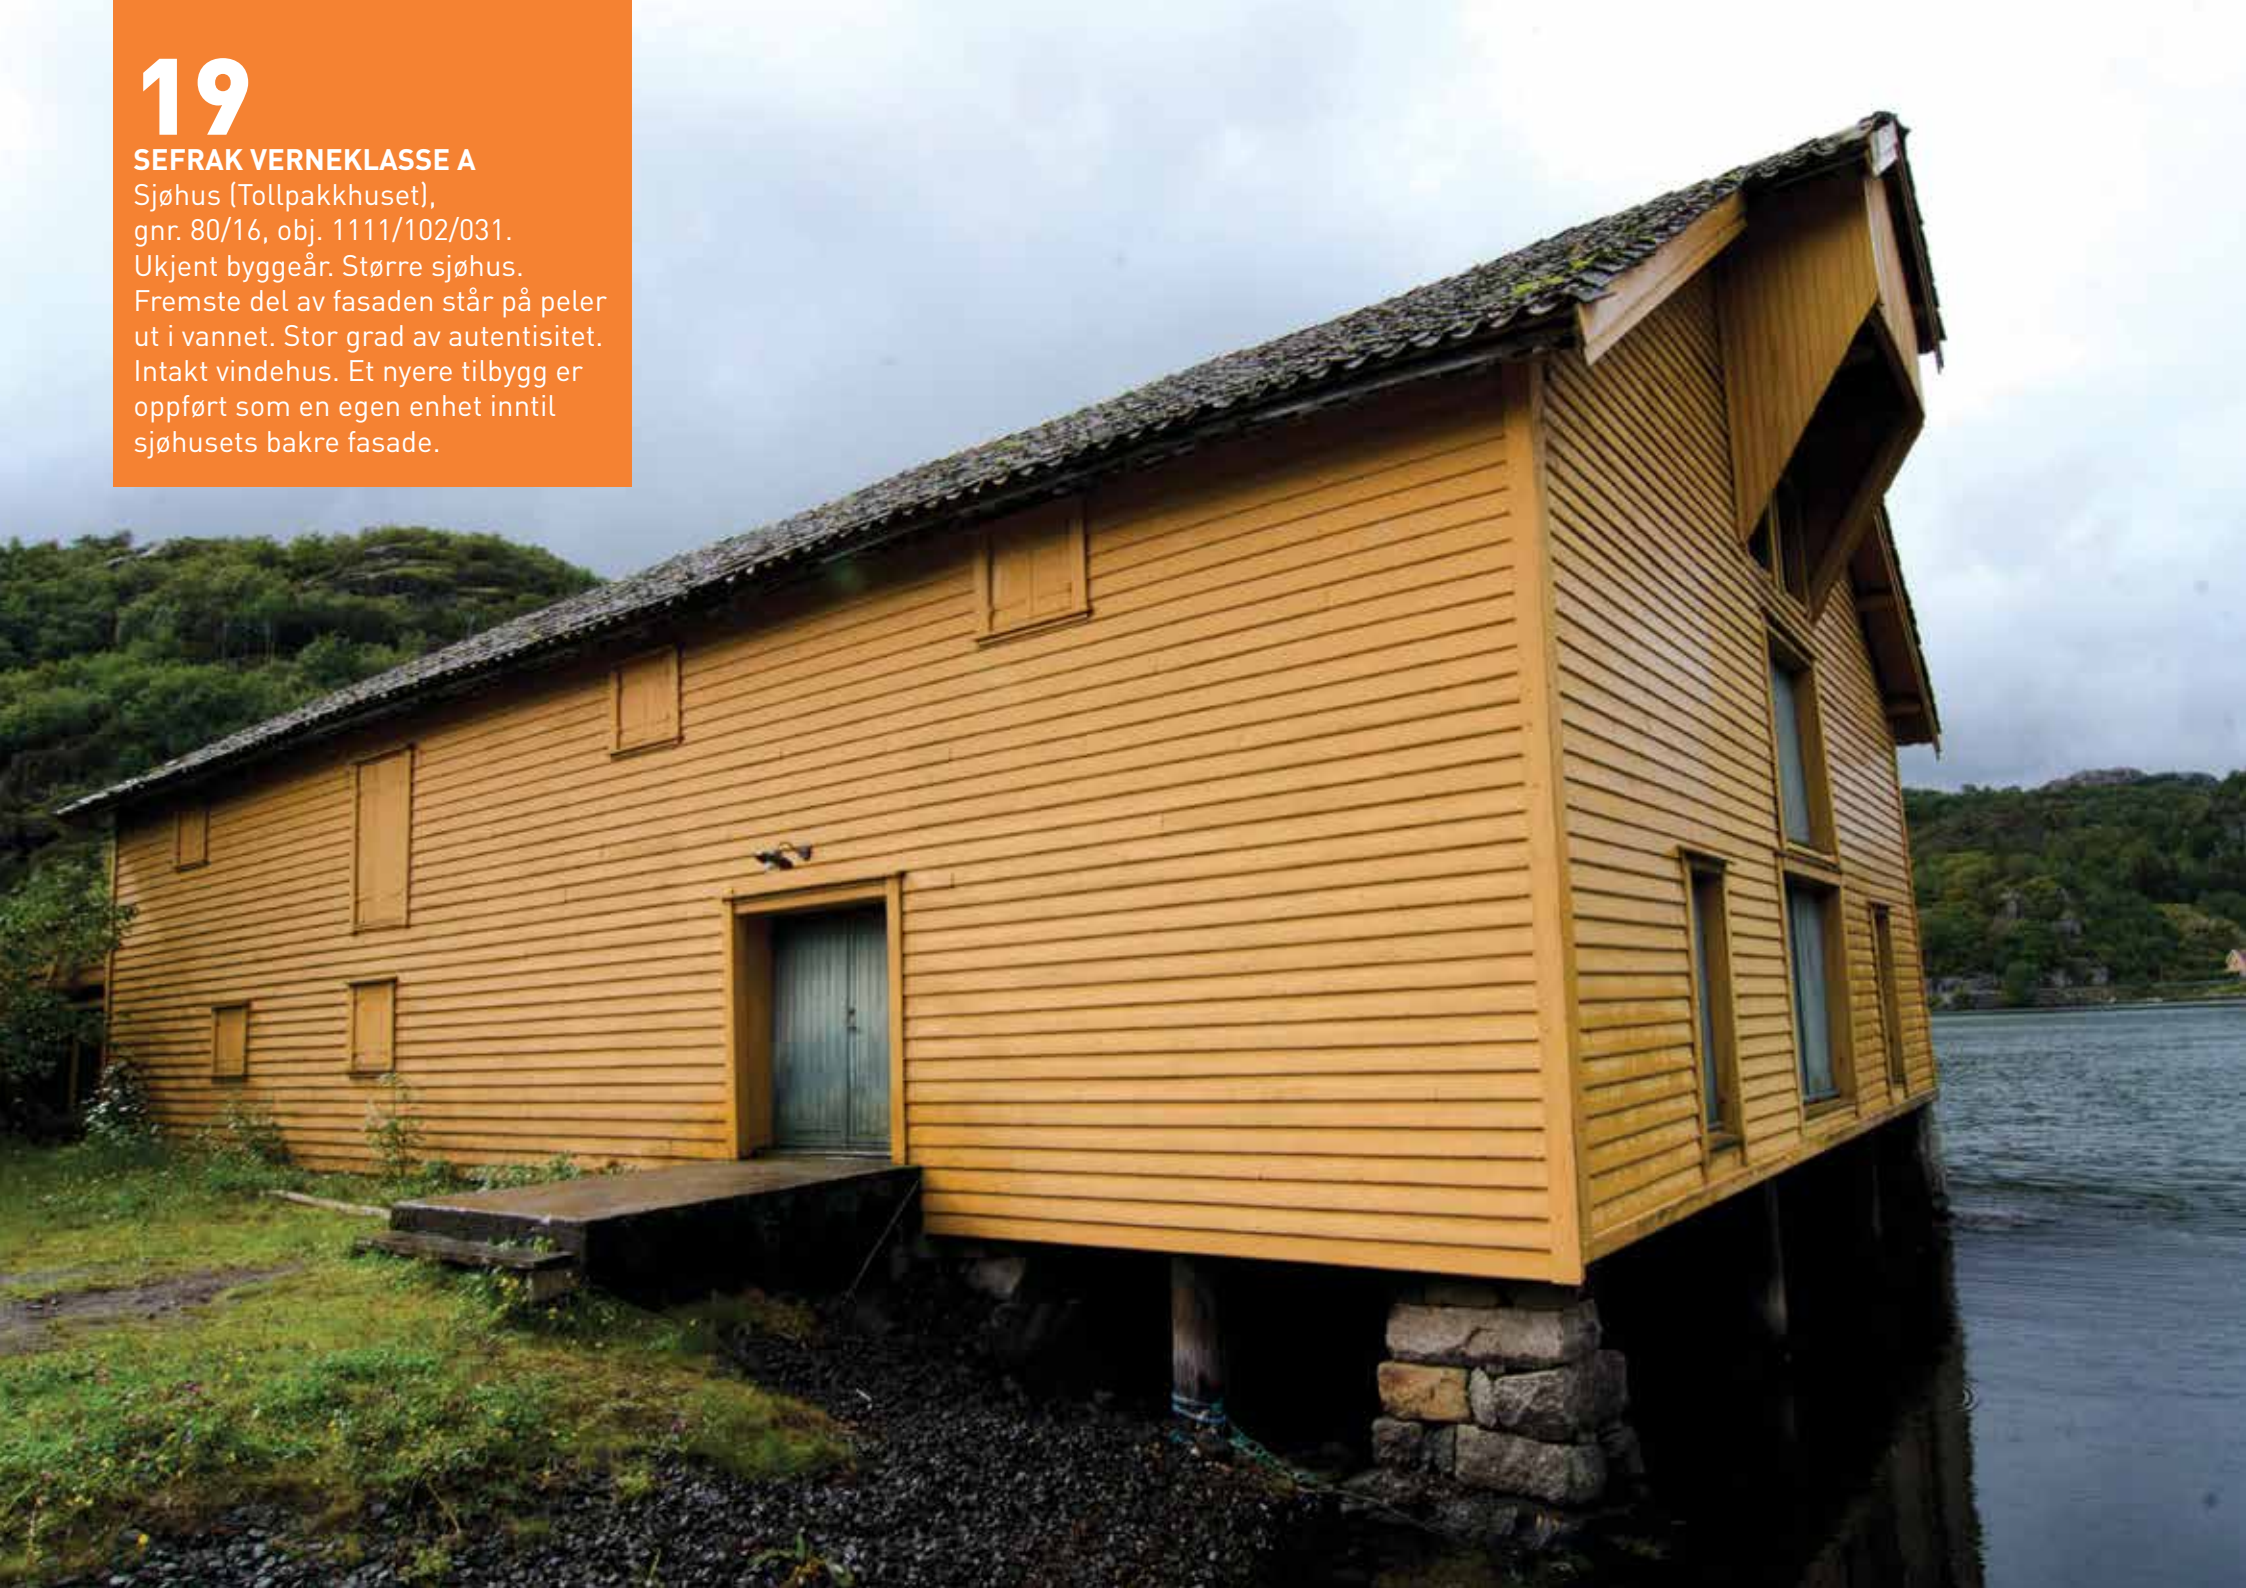
## TOLLPAKKHUSET

Sjøhus (Tollpakkhuset),  
gnr. 80/16, obj. 1111/102/031.  
Ukjent byggeår. Større sjøhus.  
Fremste del av fasaden står på peler  
ut i vannet. Stor grad av autentisitet.  
Intakt vindehus. Et nyere tilbygg er  
oppført som en egen enhet inntil  
sjøhusets bakre fasade.

som har båtmotorer utstilt, og med Haadyret Kystlag som disponerer et rom, og en har som målsetting å finansiere og etablere kai plass ved Tollpakkehuset til MS Strandagutten som er i kystlagets eie. Tollpakkehuset brukes av bygdetunet til møter, sangkvelder og utstillinger (både en fast om den lokale kystkulturen og utstillinger av ulike tema). Ellers leies bygget ut til ulike private arrangementer som møter, bursdager, brylluper og konfirmasjonsfester med mer. Bygget har potensiale for større bruk.

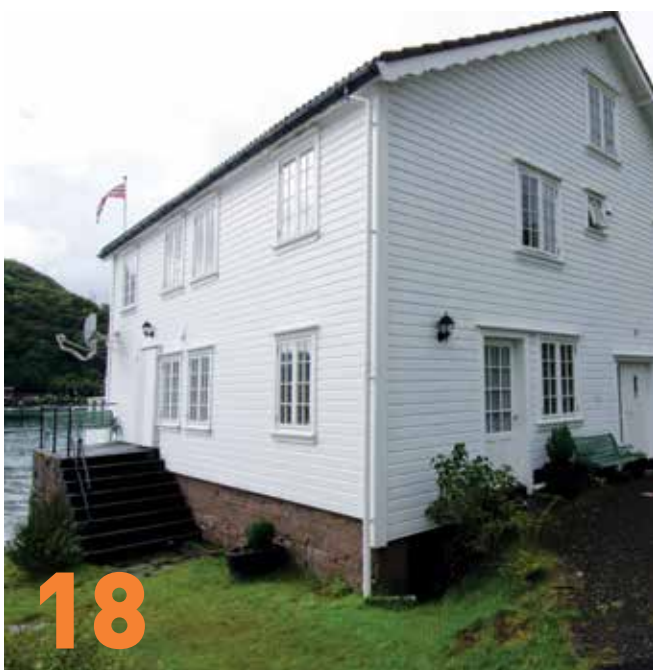
18

**18.** Bolighus, gnr. 80/6, obj. 1111/102/028. Eldste delen er opplyst å være fra 1600-tallet. Har vært landhandel og senere tollbod. Eldste delen – mot sjøen – er i laft, for øvrig bygget i bindingsverk. Autentisk i forhold til tiden for påbygging. Det er ikke opplyst når det skjedde. Verneverdi er vesentlig knyttet til alder.

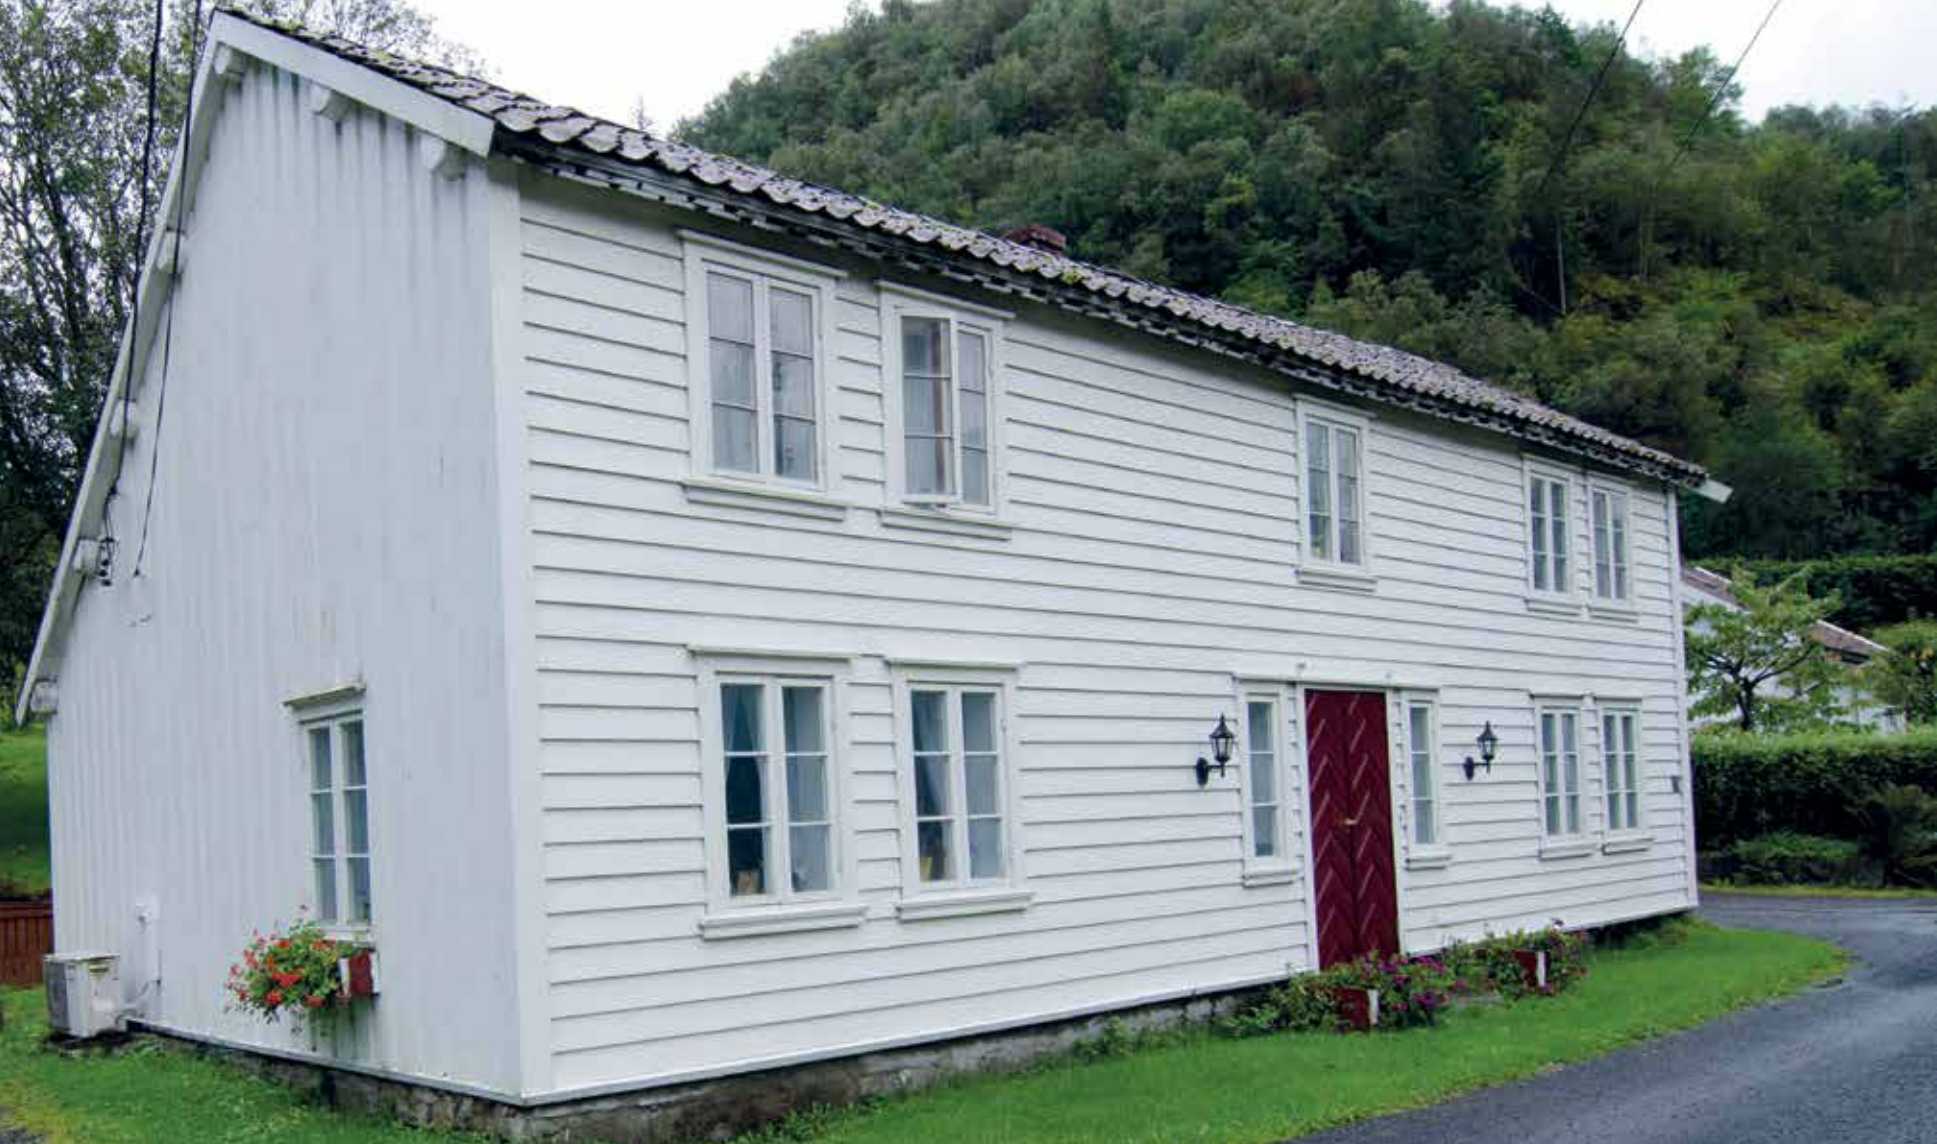
Våningshus Rekefjord øst. Vedtaksfredet etter Kulturminneloven. Rekevik. Bolighus, gnr. 74/1, obj. 1111/102/038. Bygget ca. 1680 – 1700. Midtgangshus i to etasjer med sidetak. Autentisk. Restaurert.

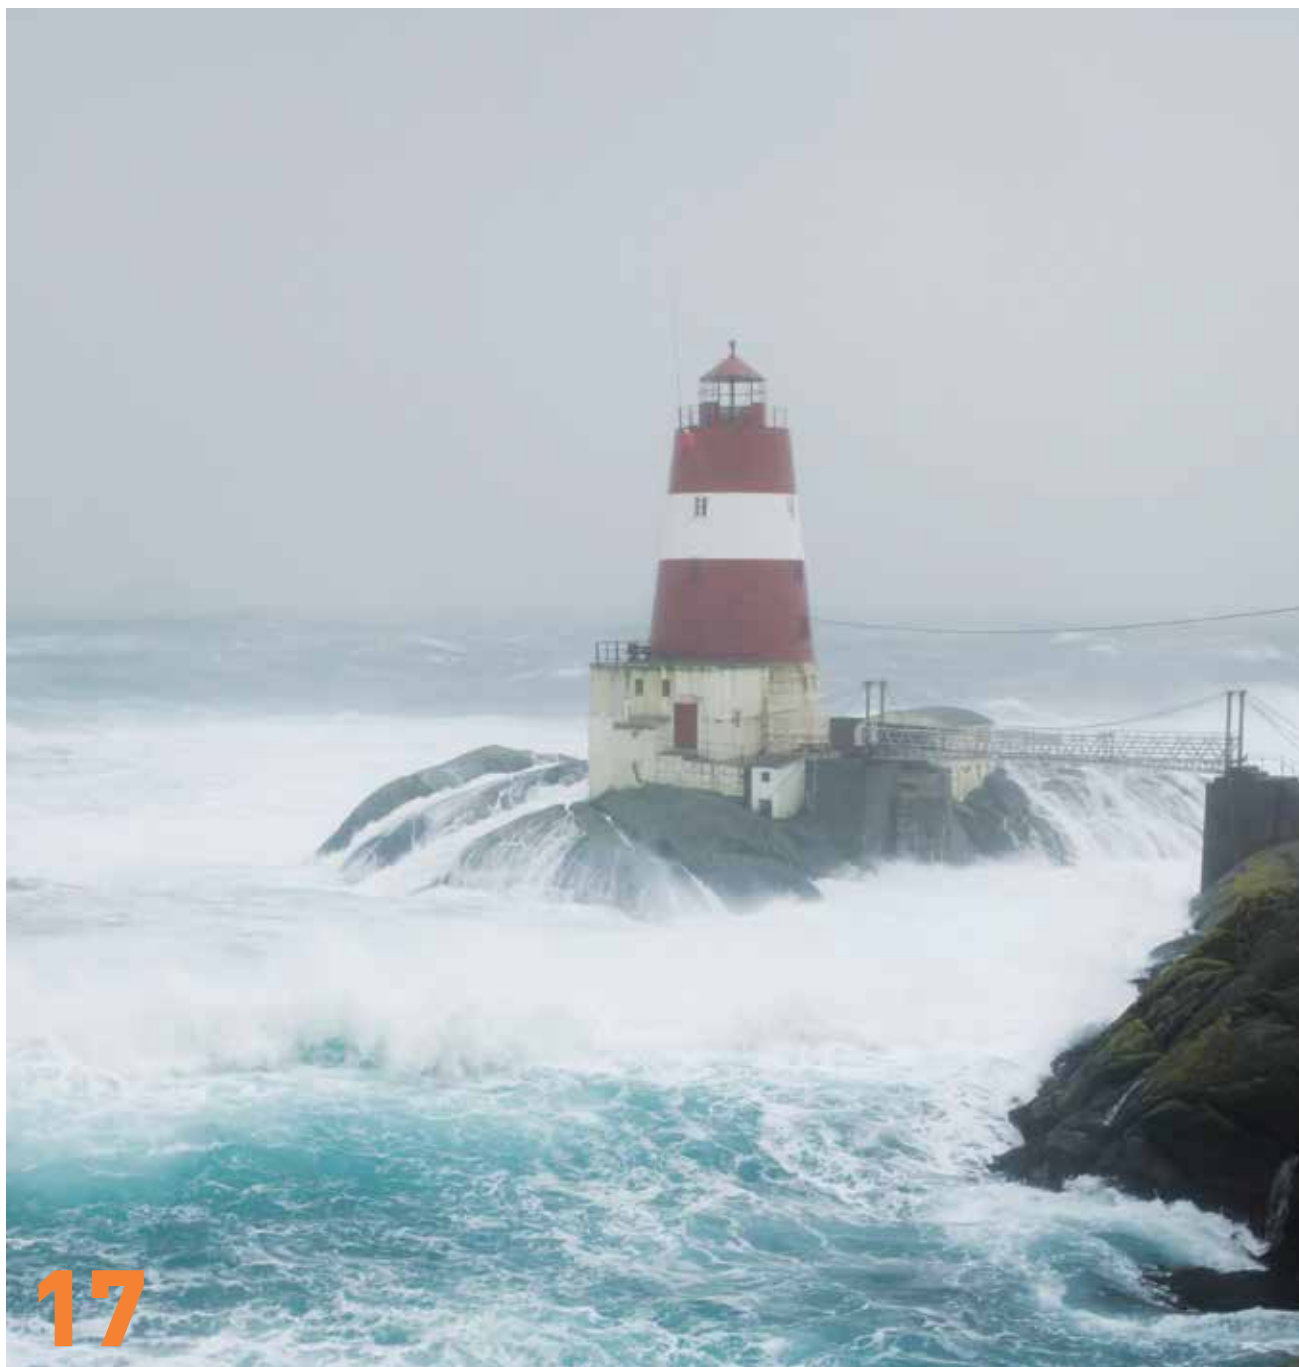
### LILLE PRESTSKJÆR FYR

**17.** Fyr, gnr. 82/5,18, obj. 1111/102/027. Bygget 1895. Stor grad av autenticitet. Toppen/kronen er fjernet og blir oppbevart på Sjøfartsmuseet i Oslo. Bygget i mur. Fra og med andre etasje er det malte stålplater. Kopi av krone er montert i senere år.

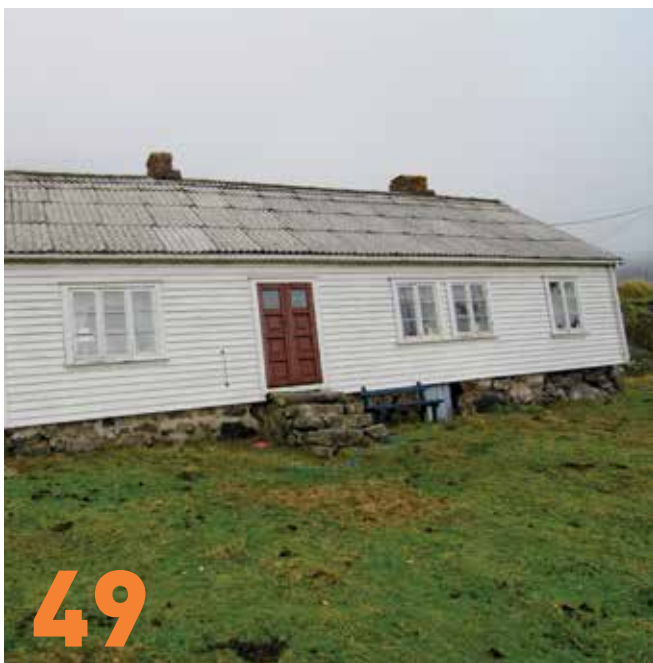
49

**49.** Bolighus. Mål. Gnr. 5/1, obj. 1111/110/022. Ukjent byggeår. Midtgangshus med endekammer. Asymmetrisk fasade. Grunnmur i fuget naturstein. Bygget i laft. Nyere taktekkingsmaterialer. Så langt i SEFRAK-materialet for Sokndal, er dette det eneste midtgangshuset med endekammer.

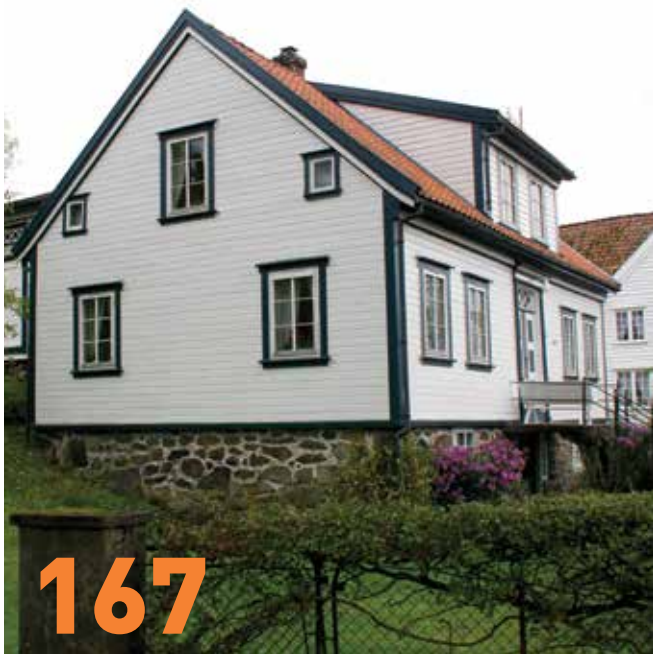
## STUHAUGHUSET -SEFRAK VERNEKLASSE A VEDTAKSFREDET ETTER KULTURMINNELOVEN

Bolighus Stuhaughuset, gnr. 55/87,  
obj. 1111/116/003. Bygget 1803. Større to-etasjers  
midtgangshus med to endekammers. Sammen-  
bygget med uthus. Lav underbygning i fuget  
naturstein. Tegl som taktekke. Meget stor grad  
av autenticitet også i deler av interiøret.  
Dobbelfløyet, buet gatedør med tre diagonale  
speil i hvert fag. Rikt dekorert buet vindu over  
dør med pilastre og kraftig, buet gesims.  
Profilert list i regence mellom dør og vindu.
