# KULTURMINNER OG KULTURMILJØER I SOKNDAL

# KOMMUNEDELPLAN FOR KULTURMINNER OG KULTURMILJØER I SOKNDAL KOMMUNE 2015 - 2025

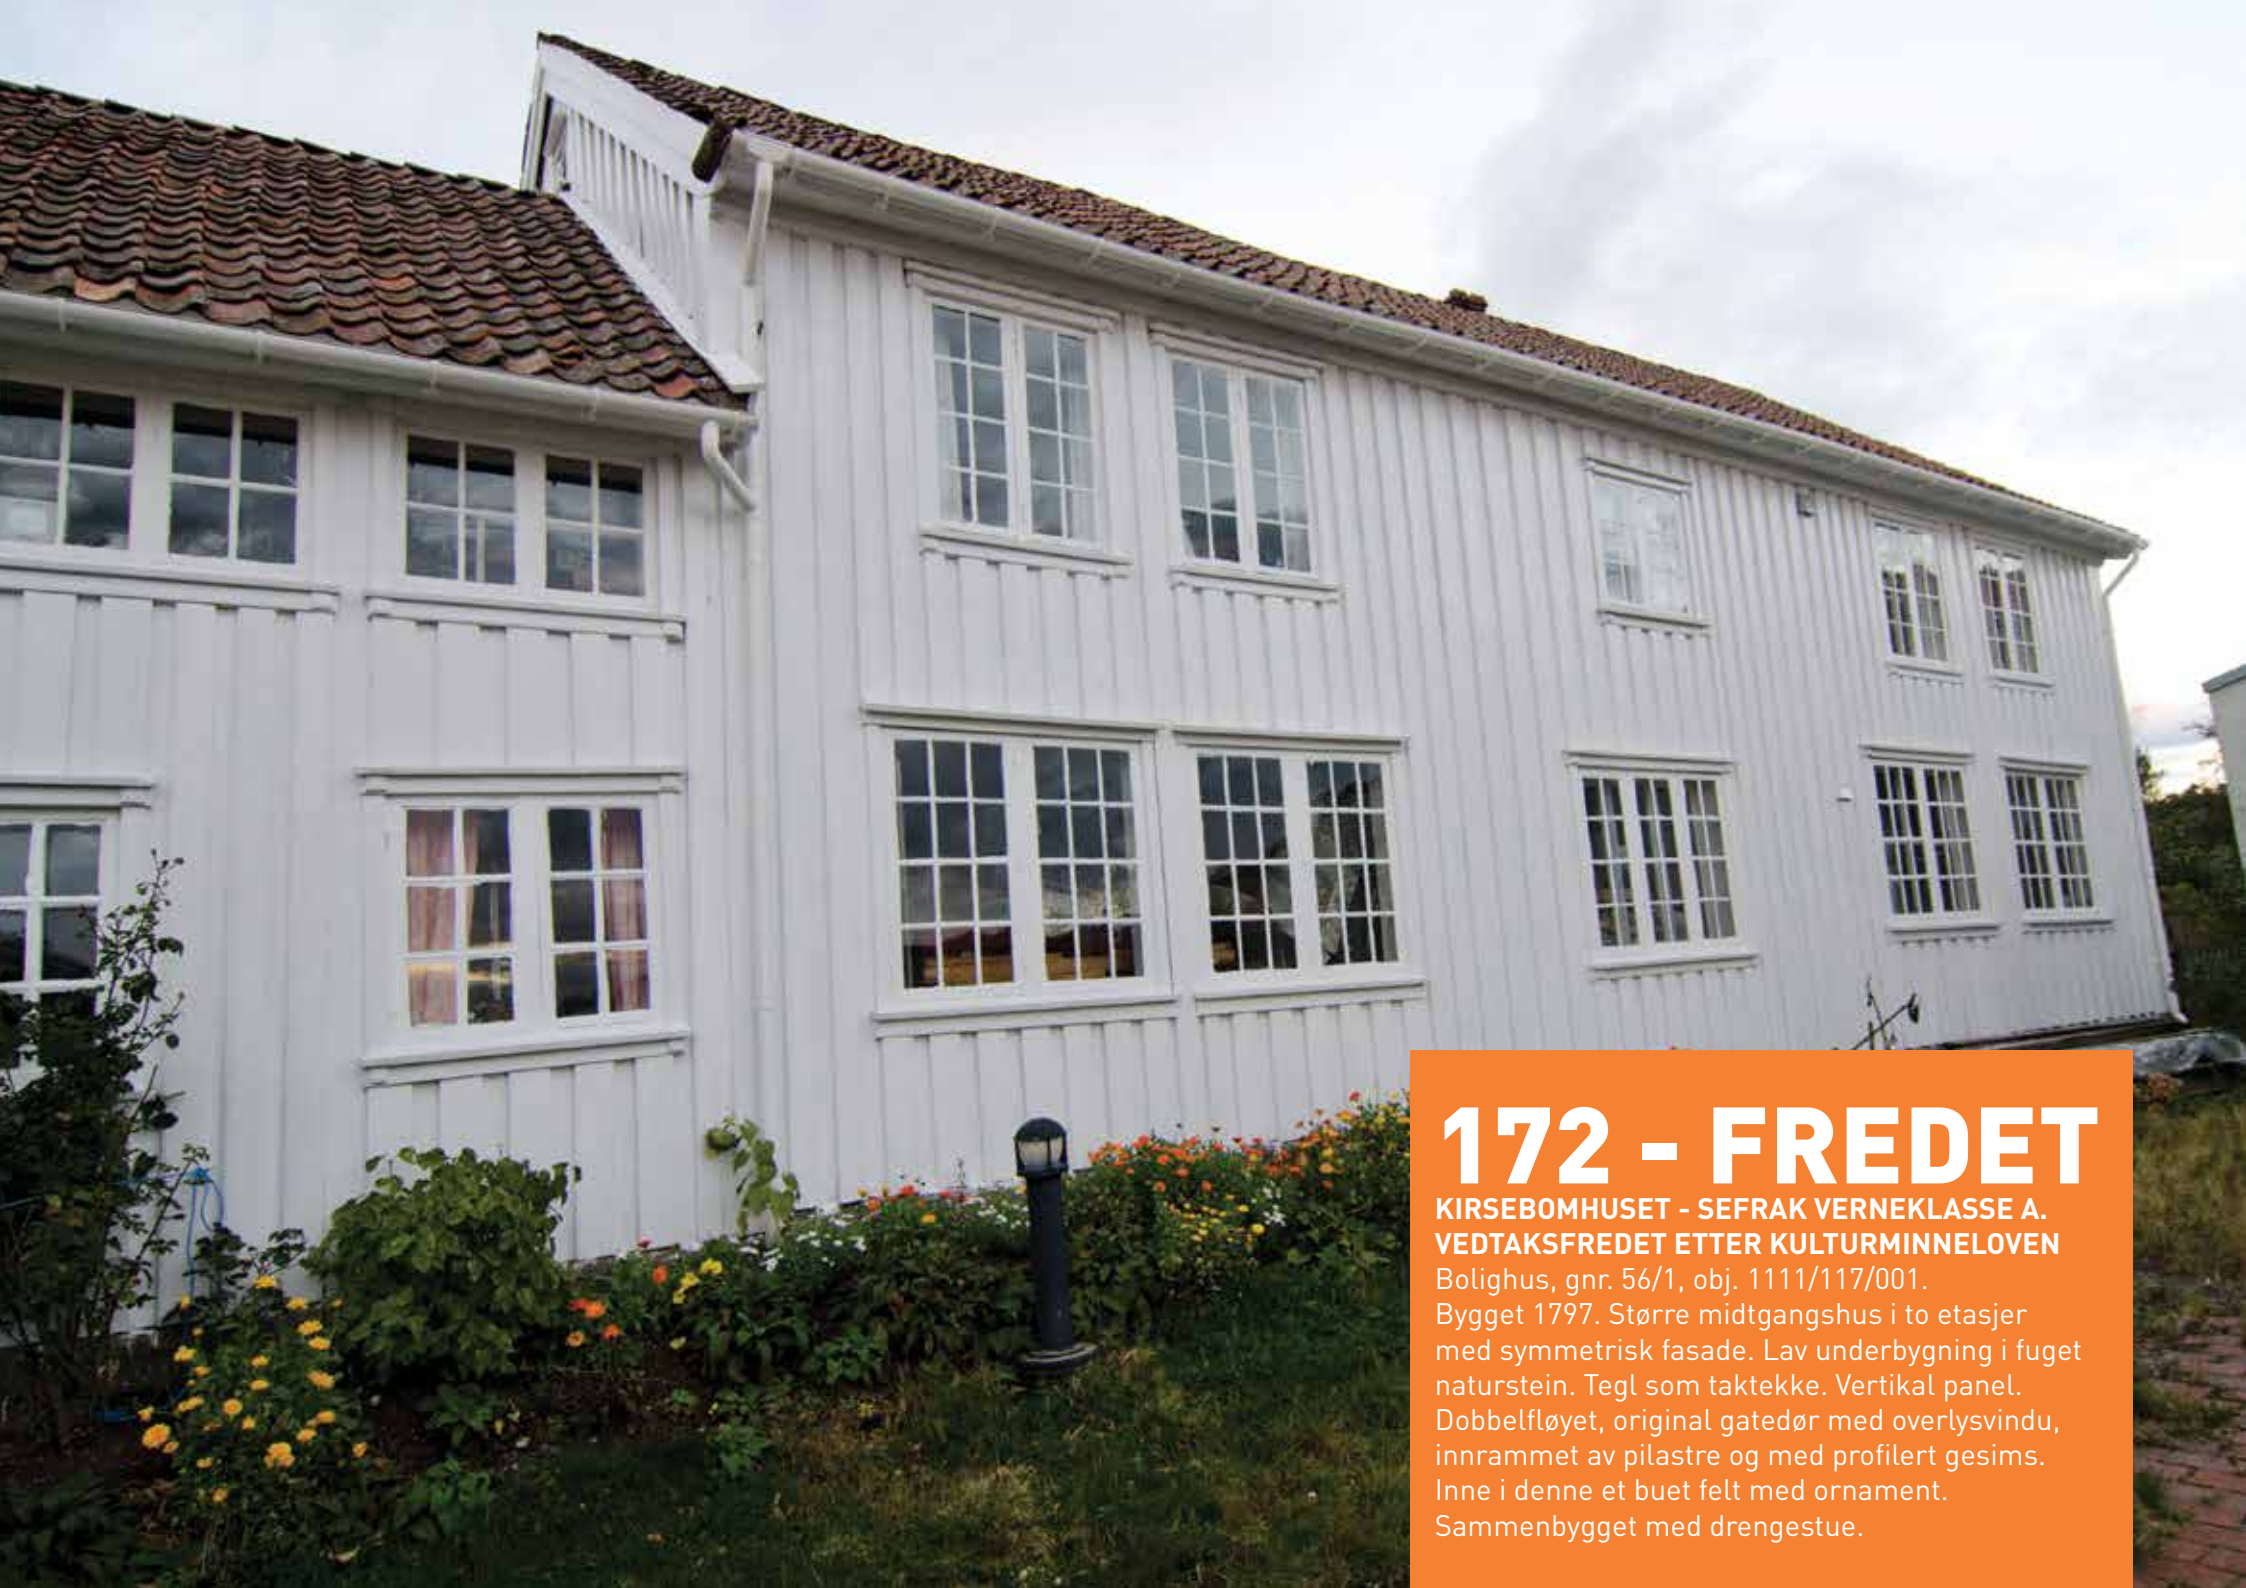
# 172 - FREDET

Bygget 1797. Større midtgangshus i to etasjer med symmetrisk fasade. Lav underbygning i fuget naturstein. Tegl som taktekke. Vertikal panel. Dobbelfløyet, original gatedør med overlysvindu, innrammet av pilastre og med profilert gesims. Inne i denne et buet felt med ornament. Sammenbygget med drengestue.

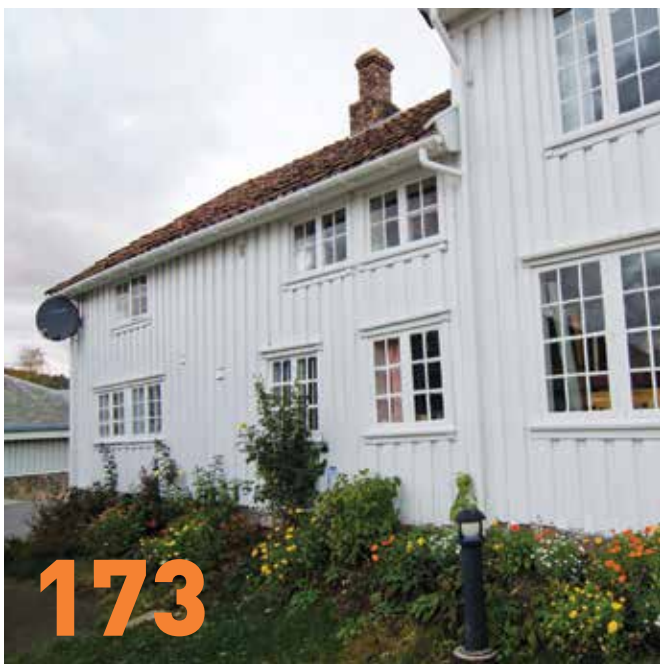
Bolighus, gnr. 56/1, obj. 1111/117/001.

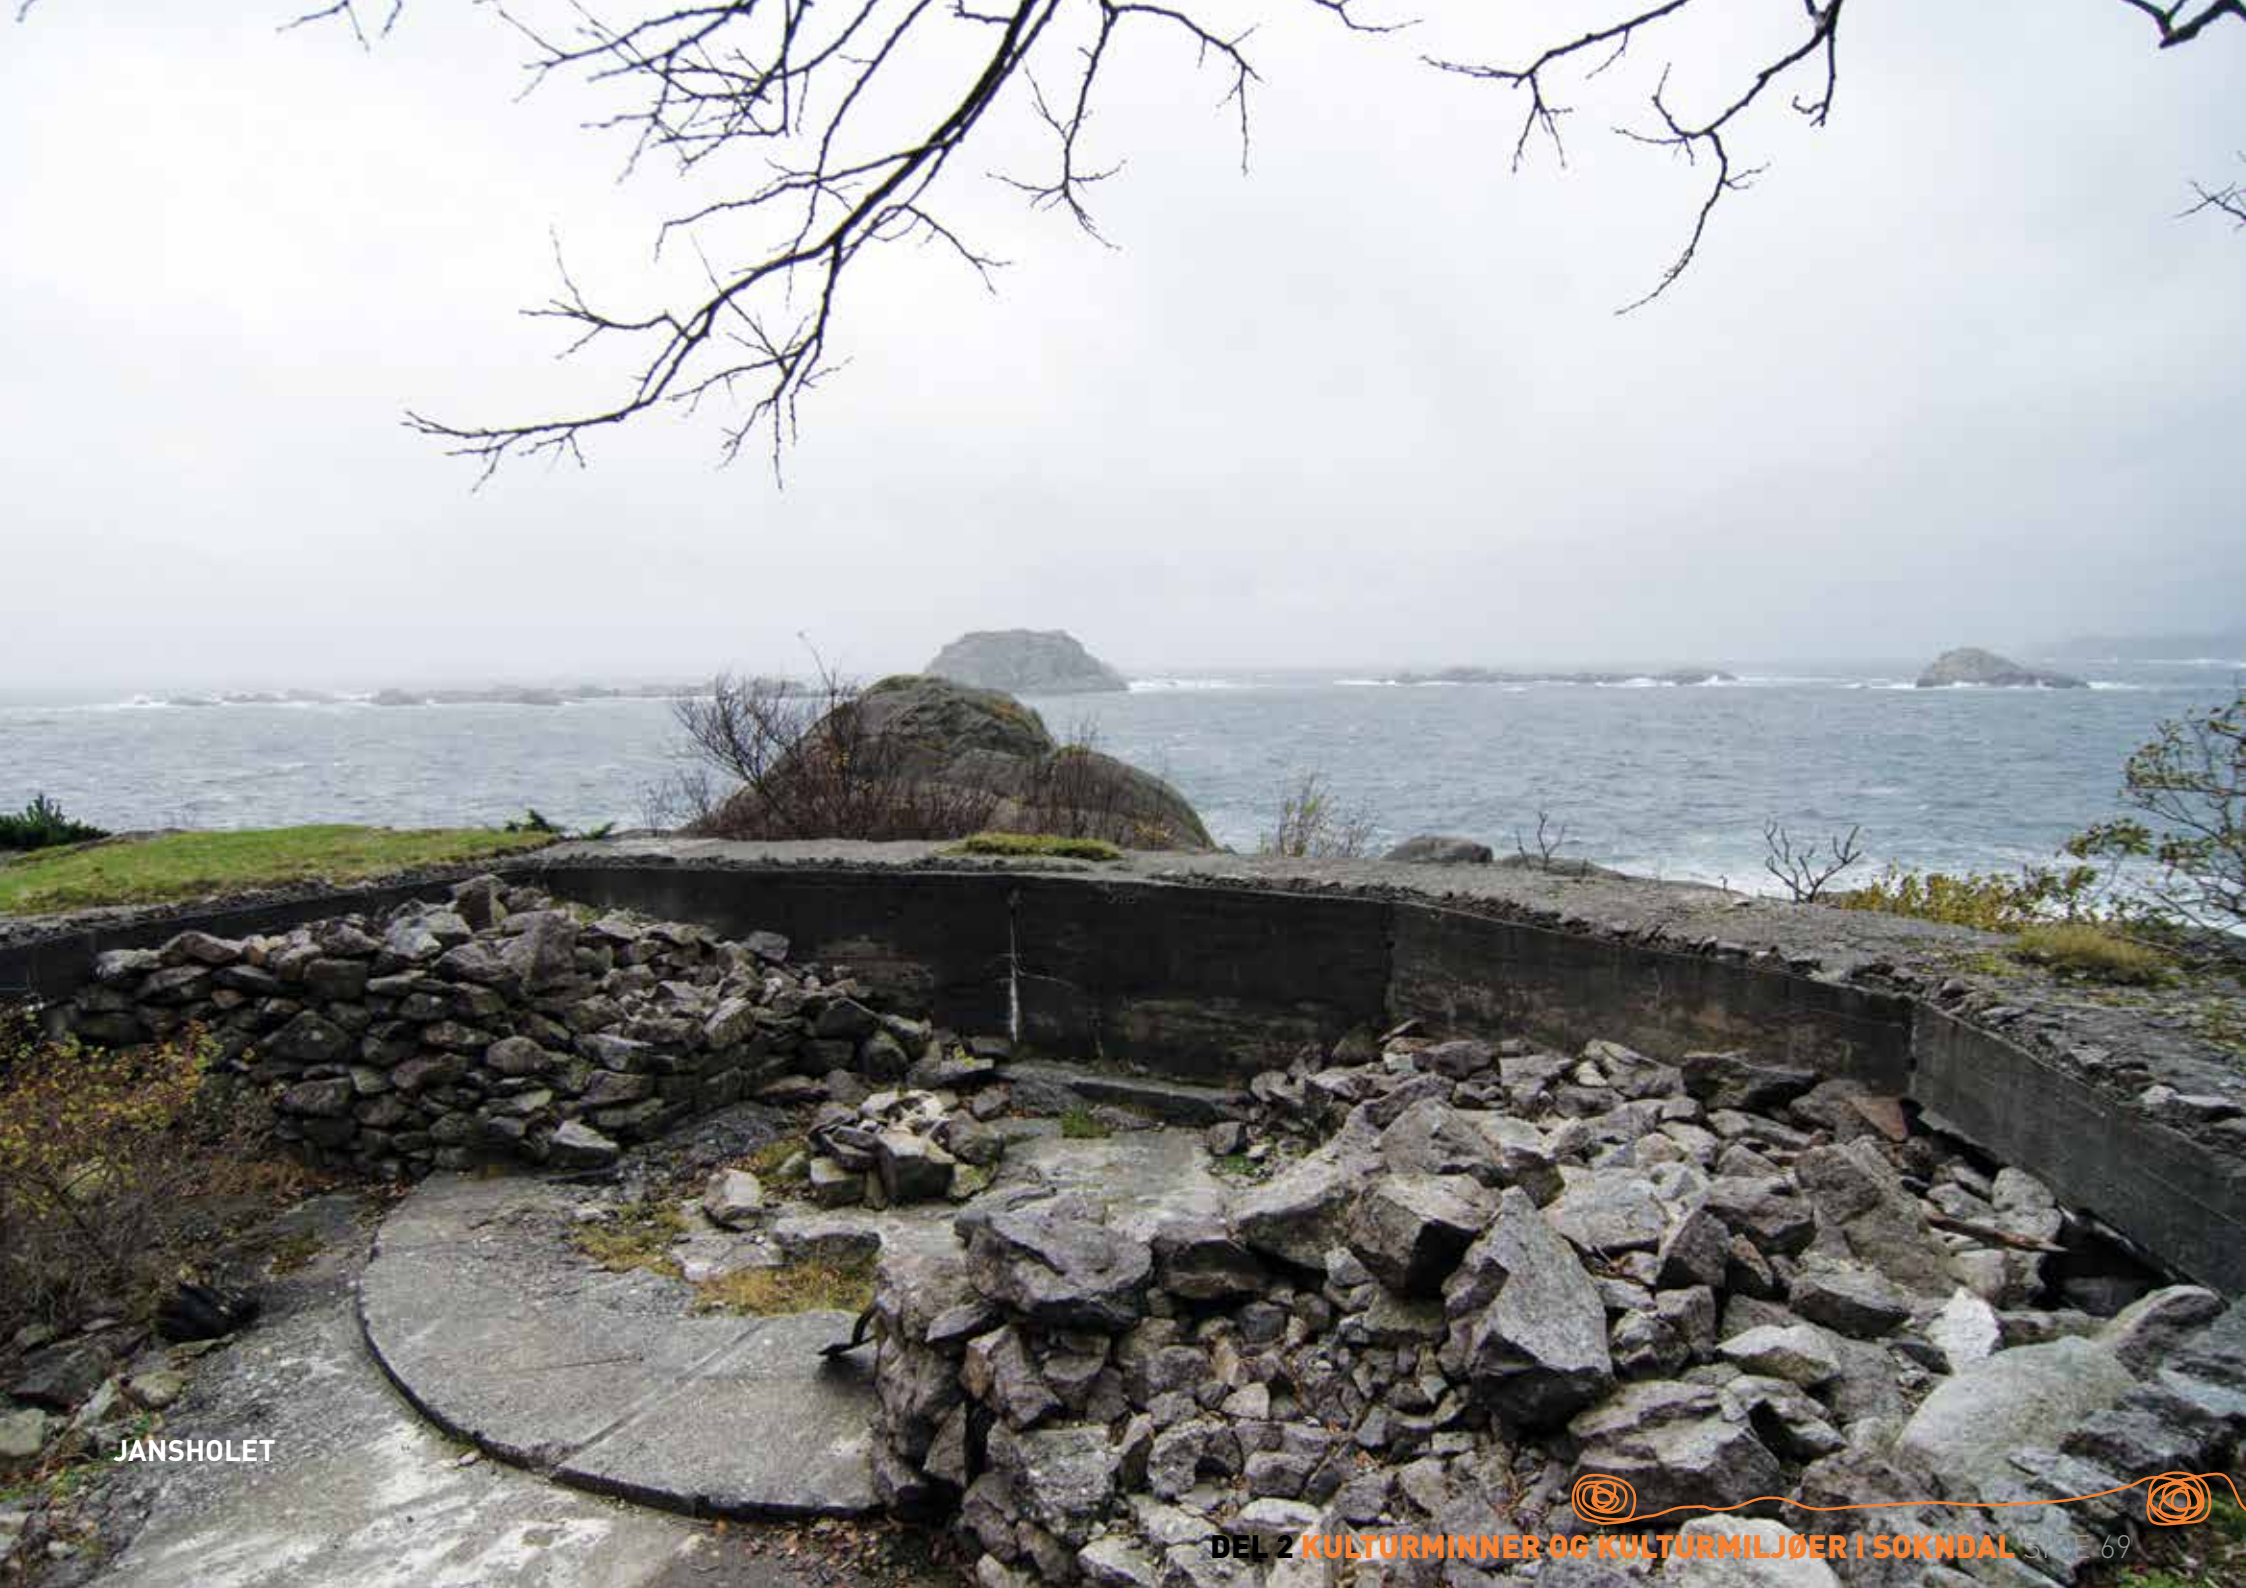
JANSHOLET

I Jansholet satte tyskerne i 1941 opp et kystartilleribatteri med fire tyske feltkanoner fra 1. verdenskrig. Batteriet i Jansholet hadde fire kanoner på dreieplater i åpne betongstillinger. Noen av stillingene er i dag brukt som fundamenter til hytter, men den ene kanonstillingen er

fortsatt relativt intakt. Flere steder nær stillingene er det sprengt inn rom for ammunisjon og mannskap i fjellet, i batteriets bakkant ligger flere grunnmurer etter kaserner og kjøkken. Like sør for batteriet ligger en lyskasterstilling hvor "1942" er preget inn i betongen. Bak batteriet, like ved veien ned til Jansholet, ligger et oppdemmet basseng som forsynte batteriet med vann. På fjelltoppen over bassenget ligger en av de to luftvernstillingene. Her er også innsprengt et bombesikkert rom og tuftene etter luftvernmannskapet sin beredskapshytte er godt synlig i terrenget. Like nord for batteriet ligger to MG-bunkere.

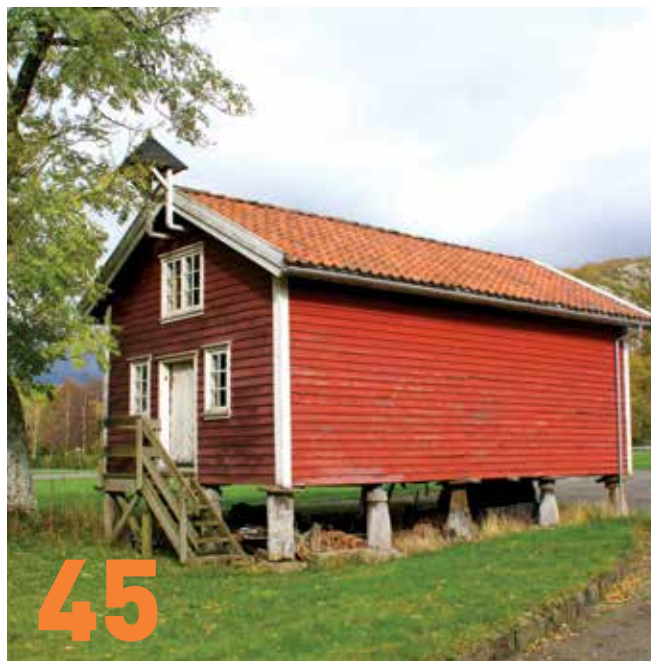
45. Stabbur, gnr. 58/1, obj. 1111/105/055. Ukjent byggeår. Bygget i laft. Gang i bindingsverk. Bygningen står på 13 trestabber med flate steinheller over. I bunnen står de delvis på steiner og delvis på støpt fundament. Nyere kledning og taktekkingsmaterialer. Stor grad av autenticitet.

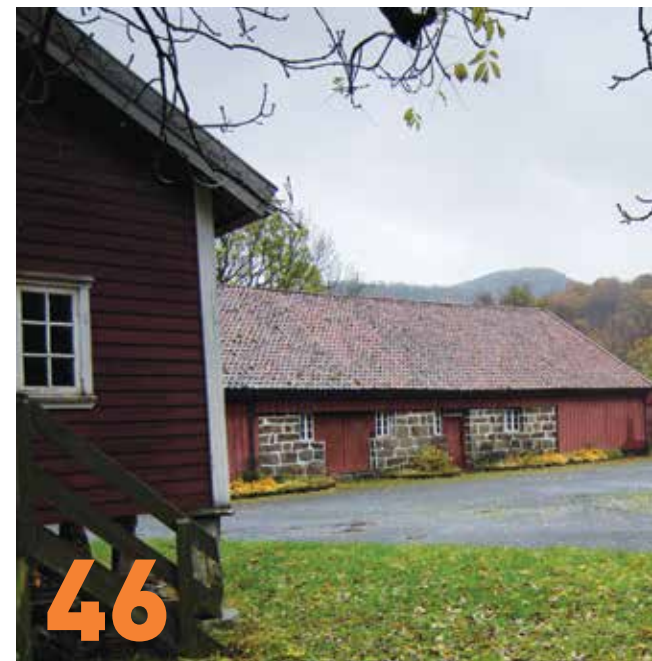
46. Driftsbygning, gnr. 58/1, obj. 1111/105/057. Ukjent byggeår. Bygget i grind. Underbygning og ytre fjøsvegger i fuget naturstein. Større løebygning med påbygget silo. Tegl som taktekke. Stor grad av autenticitet.

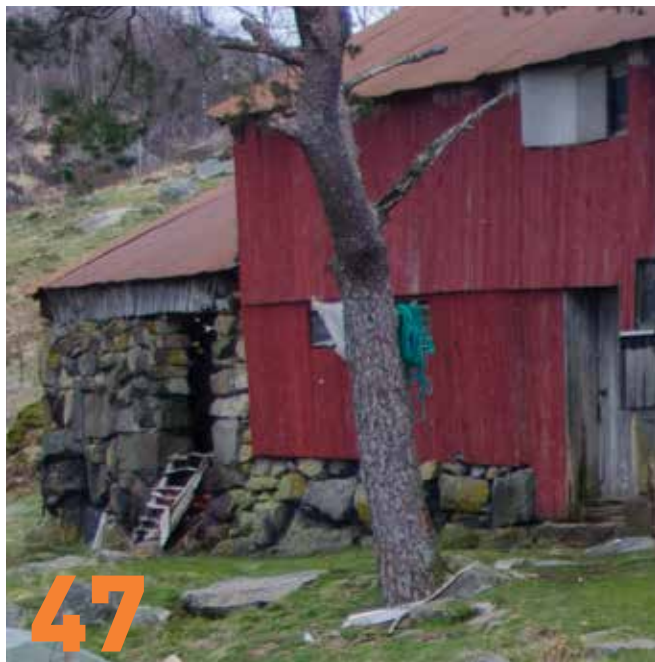
**47.** Driftsbygning Solli, gnr. 25/2, obj. 1111/107/024. Bygget i grind. Møkkhus i tørrmur. Sammenbygget med bolighus. Lav underbygning i tørrmur. Spesiell og alderdommelig grindkonstruksjon. Stor grad av autenticitet. Nyere taktekkingsmaterialer.

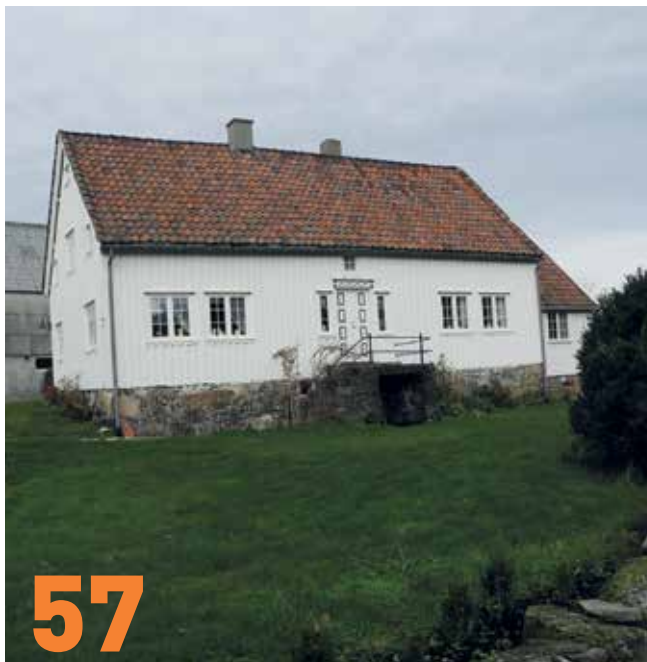
**57.** Bolighus Aarstad/Krossen, gnr. 47/1, obj. 1111/112/002. Ukjent byggeår for den eldste delen. Opprinnelig sammenbygget bolighus og fjøs. Den vestre delen ble bygget 1840. Påbygget et mindre bislag. Bortsett fra dette er eksteriøret tilnærmet autentisk. Midtgangshus med symmetrisk fasade. Dobbelfløyet dør på fasade. Et lite vindu over bislag på husets bakside. Lav underbygning i fuget naturstein. Vertikalt panel. Noen vinduer av nyere type.

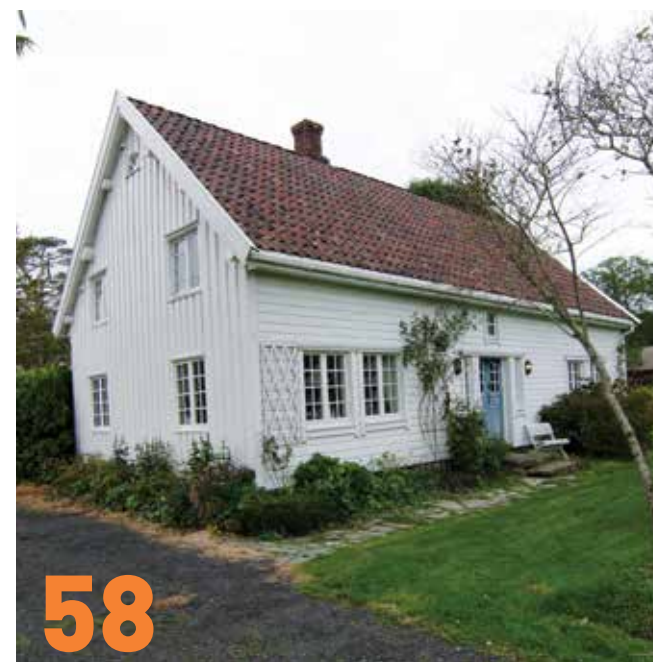
**58.** Bolighus Haneberg, gnr. 46/4, obj. 1111/112/005. Bygget ca. 1830. Større midtgangshus med symmetrisk fasade. Et lite vindu over gatedør. Lav underbygning i fuget naturstein. Supanel i sør og øst. For øvrig vertikalt panel. Tegl som taktekke. Tilnærmet autentisk.

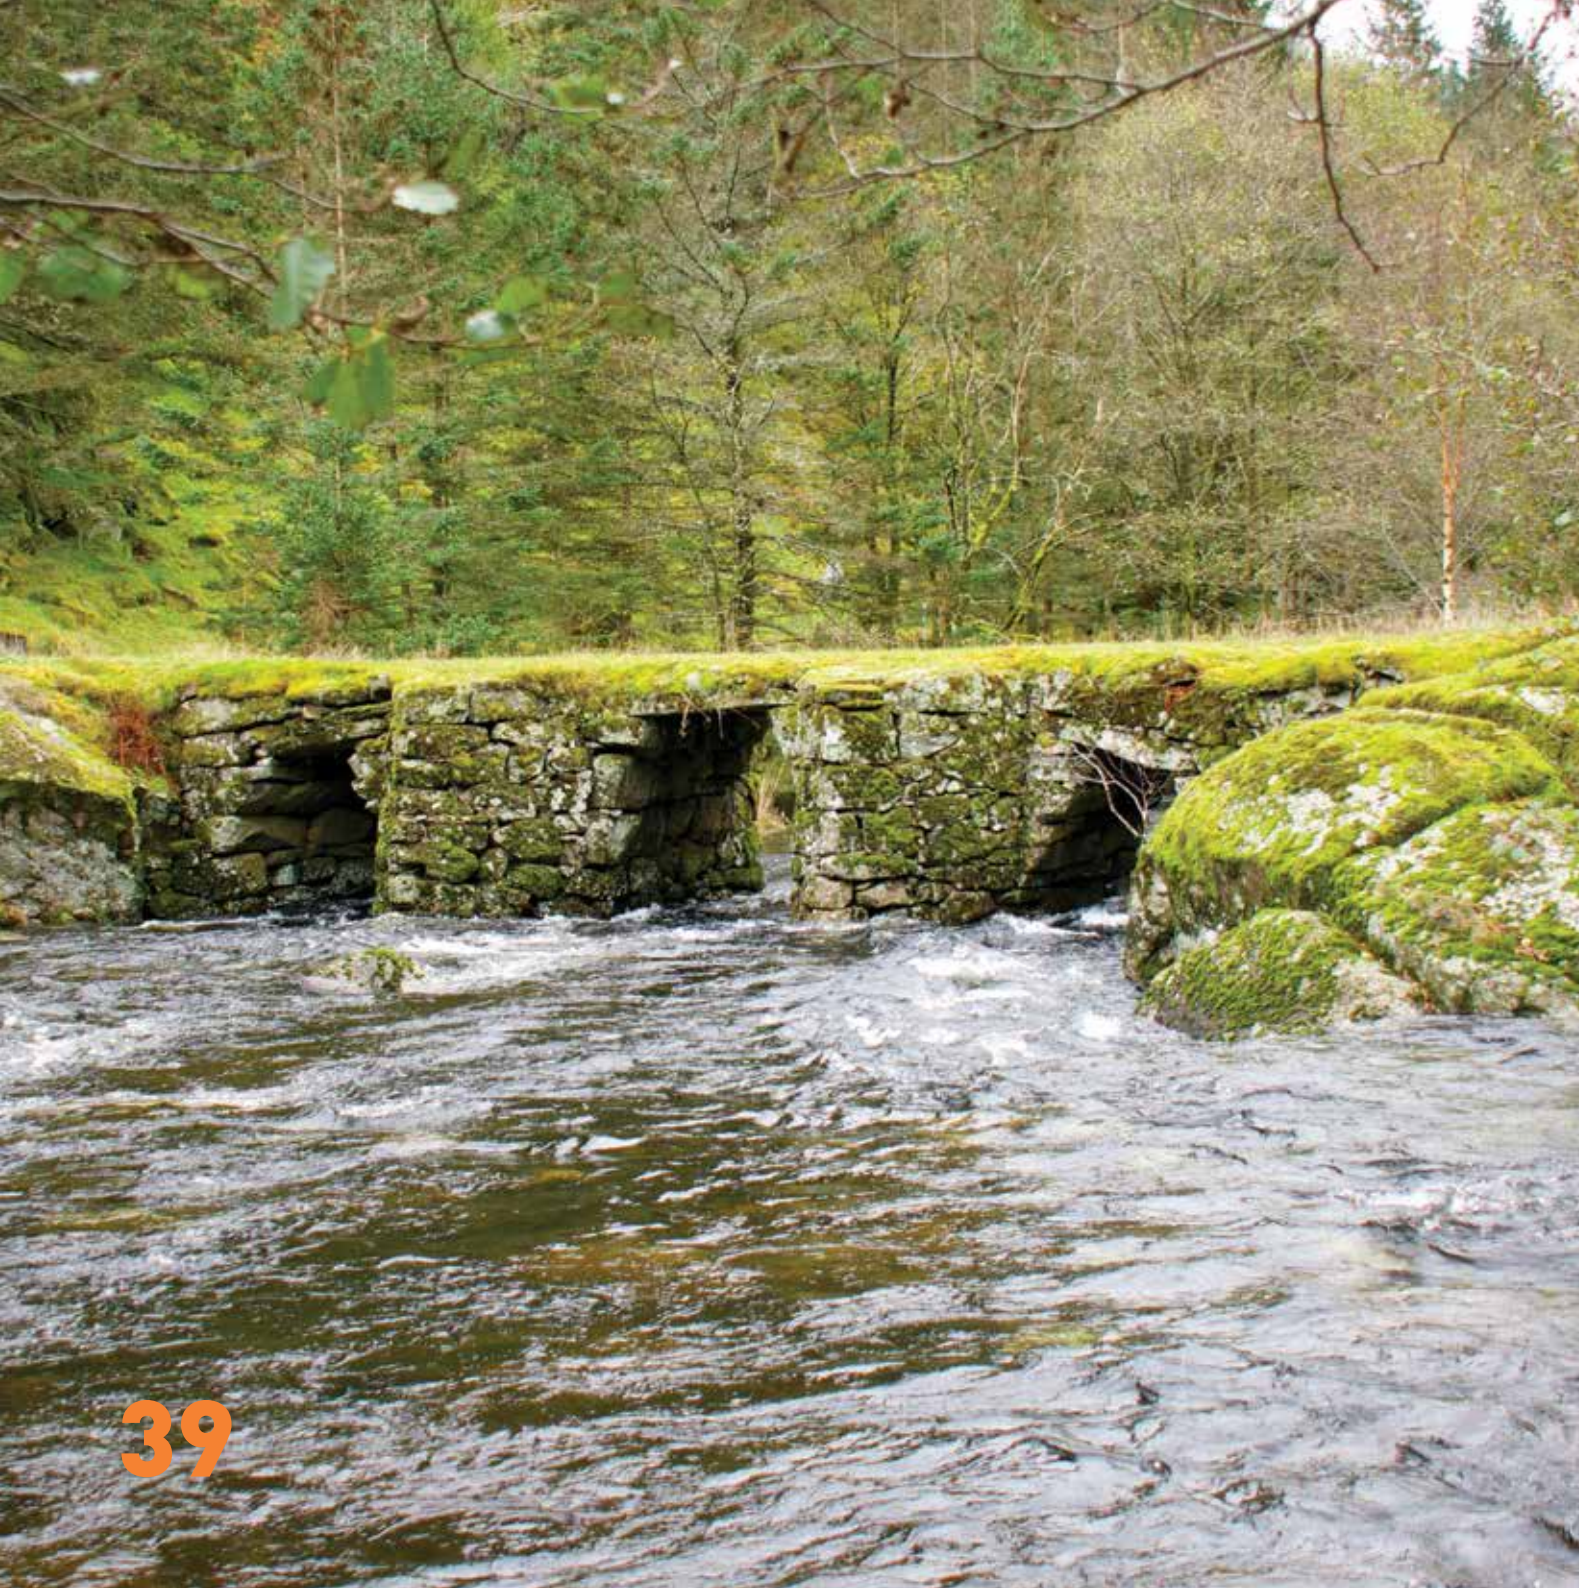
Bakka bru er trolig bygd før 1840 som en del av ferdselsveien mellom Sogndalstrand og Heskestad. Brukarene er bygd av naturstein med steinheller over bruspenne. Brua er i god stand. Hølen bru og Indre Høla bru er bygd få år etter, samme konstruksjon som Bakka bru. Hølen bru er i forarbeidene til Nasjonal verneplan for veirelaterte kulturminner (år 2000) blitt betegnet som en av Rogalands flotteste steinruer. På Hølen bru

er et av brukarene rast sammen, men brua kan likevel ennå brukes. Brua skal istandsettes som del av et restaureringsprosjekt mellom kommunen og vegvesenet (2015).
